# Ocena stanu technicznego Nr 01/07/2024/STK

pokrycia dachowego, elementów lukarn i podbitki dachowej oraz stolarki okiennej na klatkach schodowych wraz z opisem robót, kosztorysami inwestorskimi i ślepyimi niezbędnymi prac remontowych dla budynków przy ul. Zwycięskiej 32-42 we Wrocławiu

Wrocław: 17.07.2024 r.

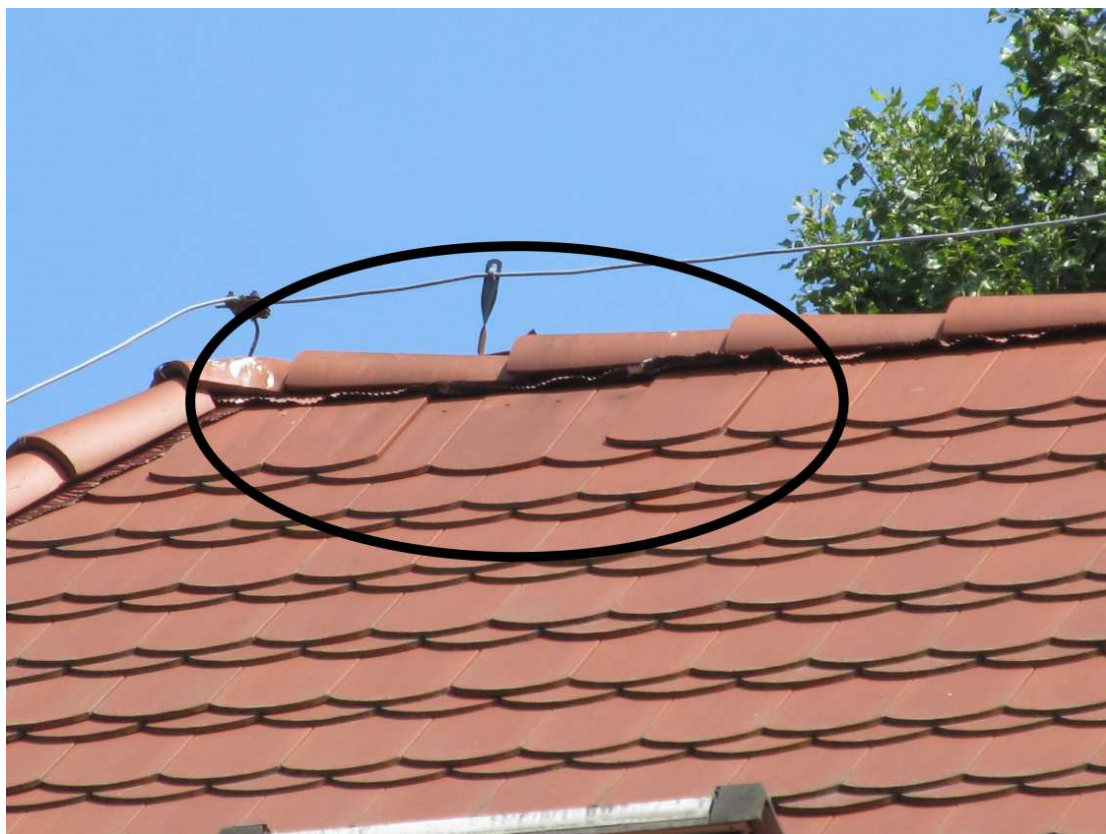
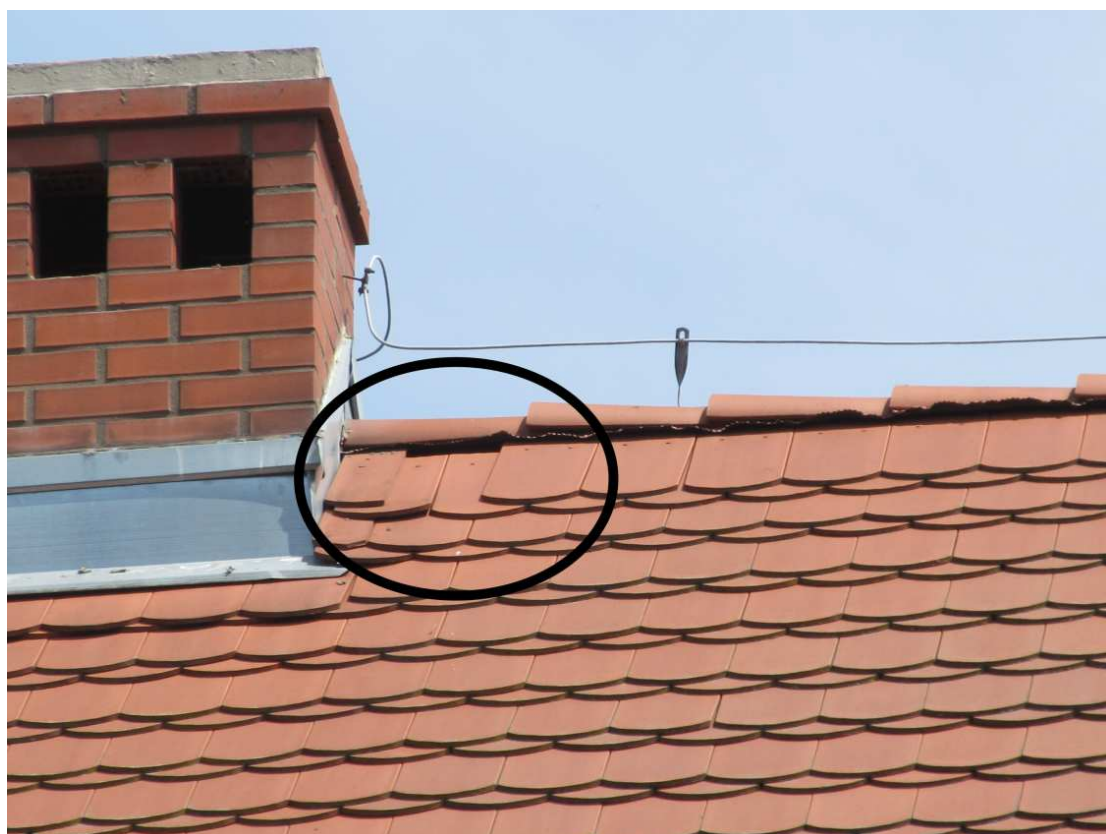
Stwierdzono nieprawidłowości w zakresie kalenicy budynku, gdzie w kilku obszarach dochodzi do wysuwania się dachówek spod gąsiorów dachowych oraz do uszkodzeń taśmy kalenicowej. Zjawisko to zaobserwowano wzdłuż głównej kalenicy dachu (**Fot. 1, 2, 3, 4**). Pod pozostałymi gąsiorami nie stwierdzono widocznych wysunięć dachówki, ani uszkodzeń taśmy, z wyjątkiem fragmentu kalenicy na zadaszaniu lukarny zlokalizowanej na północnej pości szczycowej, gdzie stwierdzono lokalne odkształcenie taśmy (**Fot. 5, 6**).

*Fot. 1. Stwierdzono nieprawidłowości w zakresie kalenicy budynku, gdzie w kilku obszarach dochodzi do wysuwania się dachówek spod gąsiorów dachowych oraz do uszkodzeń taśmy kalenicowej. Zjawisko to zaobserwowano wzdłuż głównej kalenicy dachu*

*Fot. 2. Stwierdzono nieprawidłowości w zakresie kalenicy budynku, gdzie w kilku obszarach dochodzi do wysuwania się dachówek spod gąsiorów dachowych oraz do uszkodzeń taśmy kalenicowej. Zjawisko to zaobserwowano wzdłuż głównej kalenicy dachu*

Podsumowanie: *Stwierdza się, że w celu przywrócenia prawidłowego stanu technicznego pokrycia dachowego budynków przy ul. Zwycięskiej 32-36 i 38-42 konieczne jest **wykonanie ponownego ułożenia gąsiorów dachowych w głównej kalenicy budynków wraz z wymianą taśmy kalenicowej**. Podczas prac należy uzupełnić brakujące dachówki przy kalenicy oraz wykonać przykręcenie dachówek do łat kalenicowych, a tam gdzie nie ma takiej możliwości należy dachówki przykleić klejem dekarским lub zamocować drutem wiązałkowym. W zakresie kalenicy na zadaszaniu lukarny zlokalizowanej na północnej pości szczycowej (Z32-36 - Fot. 5, 6) wystarczy wykonać dogięcie taśmy kalenicowej.*

1. Wykonać demontaż ceramicznych gąsiorów na głównej kalenicy dachu (na odkład), wraz z demontażem taśmy kalenicowej (Fot. 3);
2. Wykonać demontaż pierwszego rzędu dachówek (na odkład) po obu stronach kalenicy;

3. Wykonać ponowne ułożenie dachówek po obu stronach kalenicy, mocując je wkrętami dekarскими (lub drutem wiązałkowym) do łąt kalenicowych (założono wymianę łąt kalenicowych). W ostateczności, tam gdzie nie ma innej możliwości wykonać klejenie dachówek do łąt przy zastosowaniu kleju dekarского. (Założono 10% uszkodzonych dachówek);

4. W szczycie kalenicy ułożyć nową taśmę uszczelniająco-wentylacyjną;
5. Ponownie ułożyć gąsior ceramiczne, zachowując niezbędną szczelinę wentylacyjną. Gąsior mocować na stalowe klamry (nowe). (Założono 10% uszkodzonych gąsiorów);

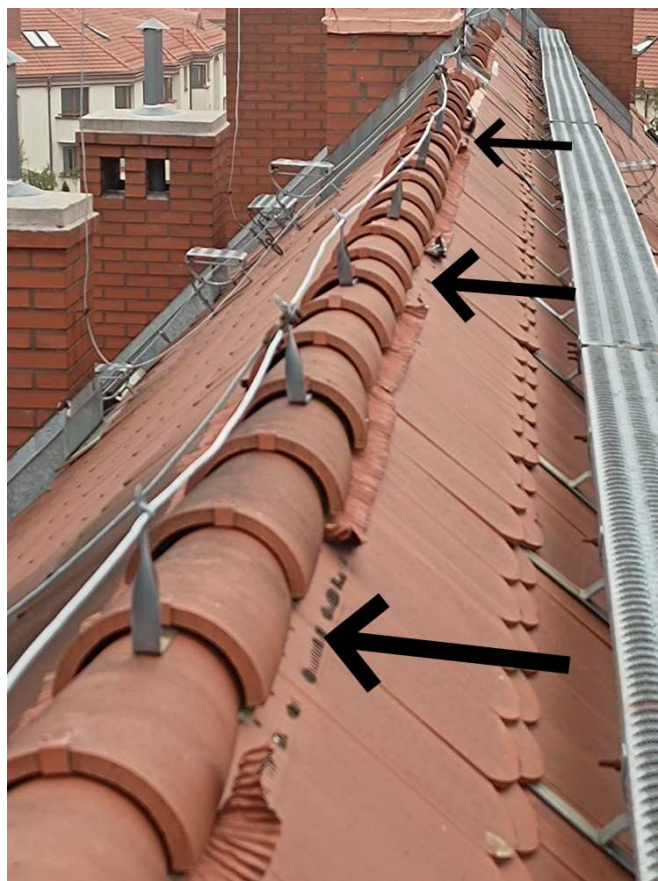
*Fot. 3. Stwierdzono nieprawidłowości w zakresie kalenicy budynku, gdzie w kilku obszarach dochodzi do wysuwania się dachówek spod gąsiorów dachowych oraz do uszkodzeń taśmy kalenicowej. Zjawisko to zaobserwowano wzdłuż głównej kalenicy dachu*

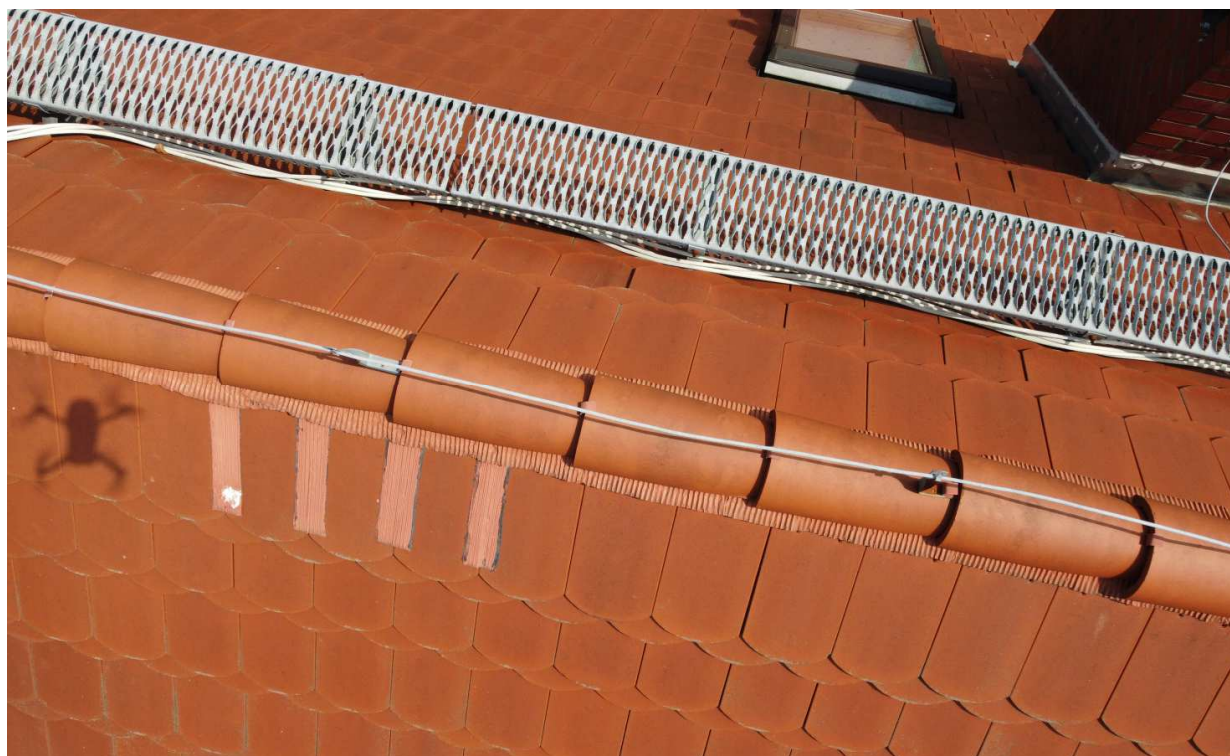
*Fot. 4. Stwierdzono nieprawidłowości w zakresie kalenicy budynku, gdzie w kilku obszarach dochodzi do wysuwania się dachówek spod gąsiorów dachowych oraz do uszkodzeń taśmy kalenicowej. Zjawisko to zaobserwowano wzdłuż głównej kalenicy dachu*

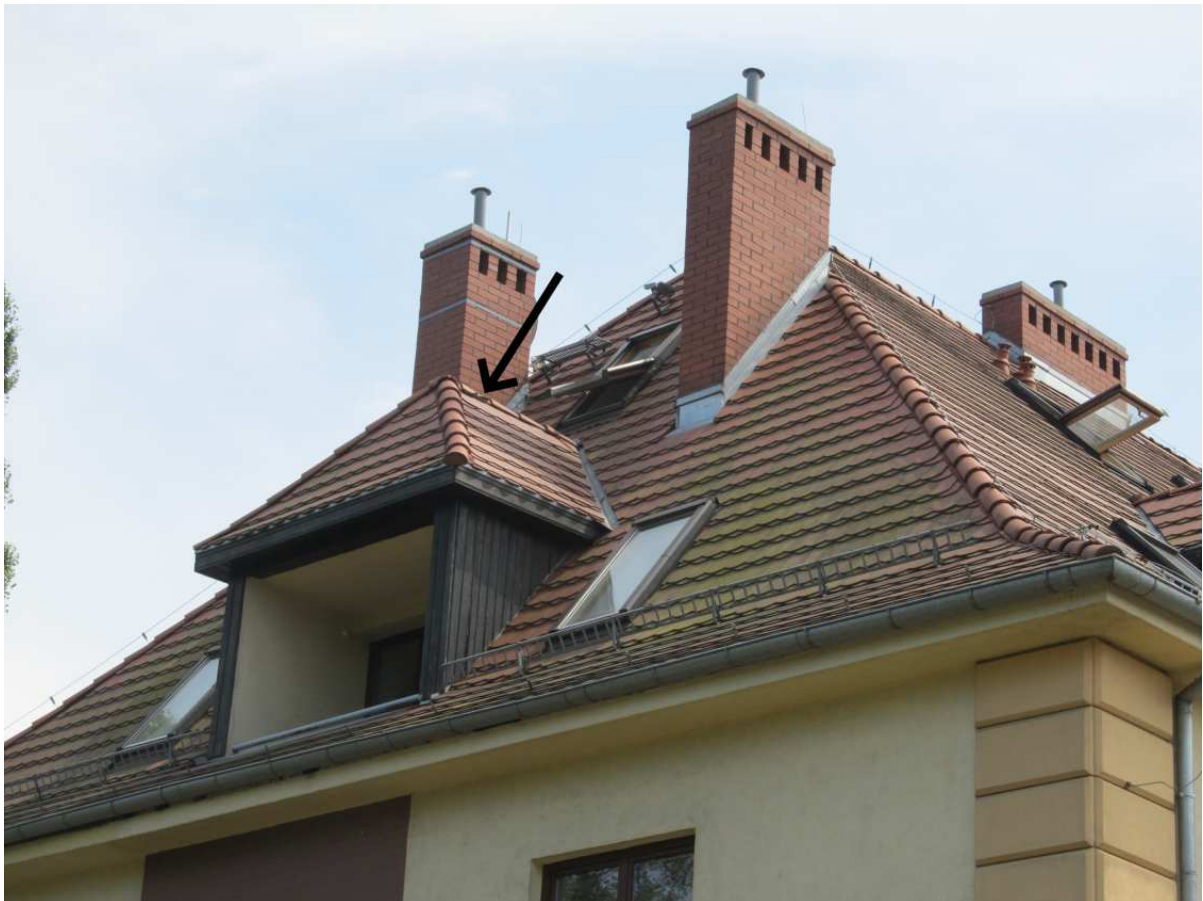
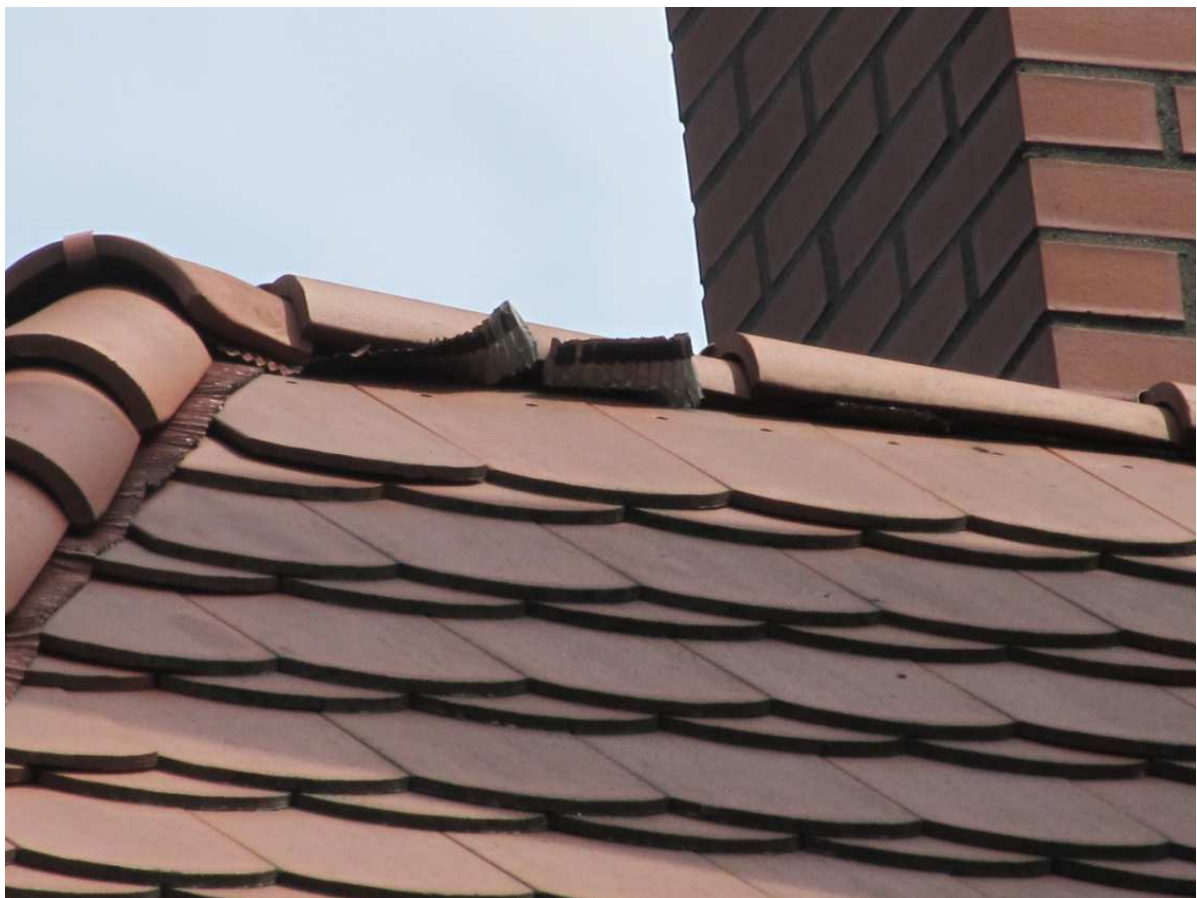
*Fot. 5. Fragment kalenicy na zadaszeniu lukarny zlokalizowanej na północnej połaci szczytowej, gdzie stwierdzono lokalne odkształcenie taśmy*

*Fot. 6. Fragment kalenicy na zadaszeniu lukarny zlokalizowanej na północnej połaci szczytowej, gdzie stwierdzono lokalne odkształcenie taśmy*

6. W zakresie kalenicy na zadaszniu lukarny zlokalizowanej na północnej pości szczycowej (Z32-36 - Fot. 5, 6) wykonać dogięcie taśmy kalenicowej;
7. Przy dwóch kominach (Z32-36 - Fot. 7) oraz przy lukarnie (Z38-42 - Fot. 23) należy uzupełnić ubytek dachówki oraz poprawić ułożenie przemieszczonych dachówek wraz z ich klejeniem (klejem dekarским).

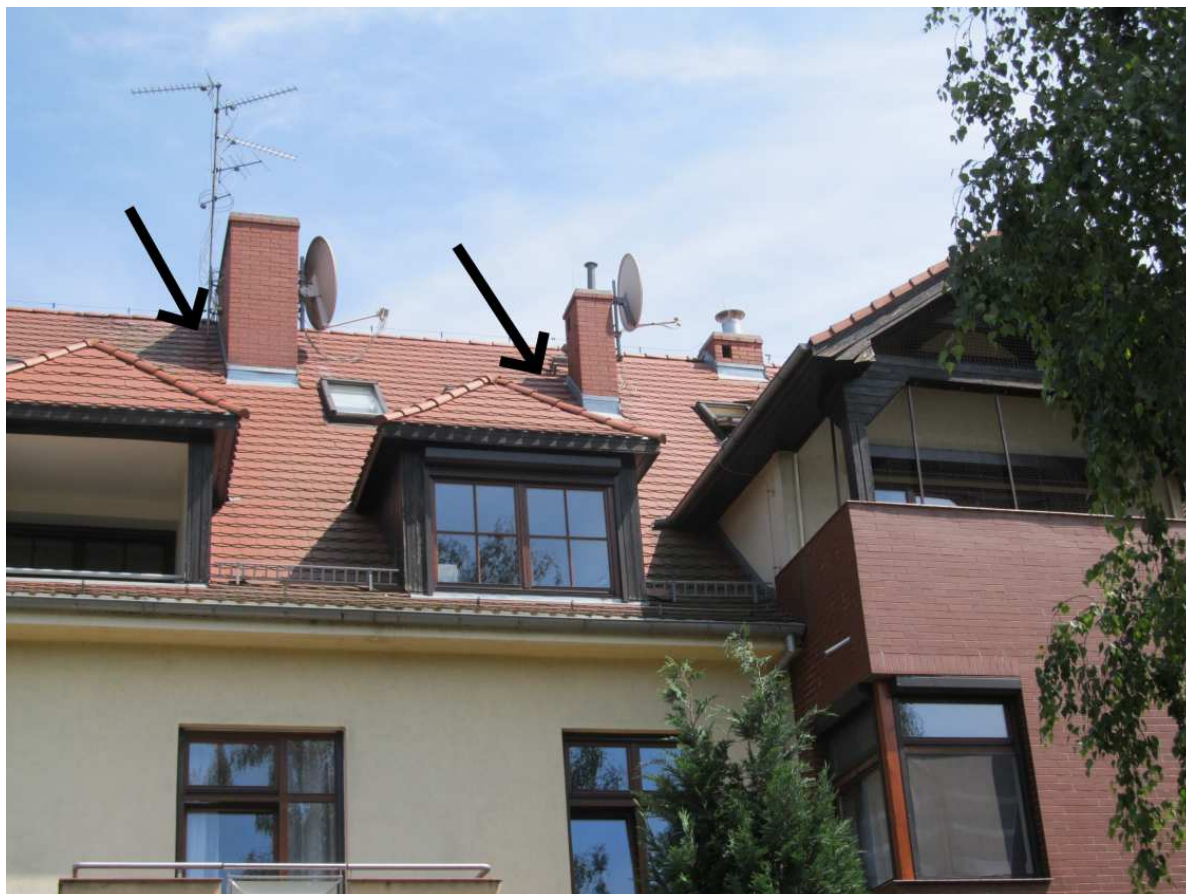
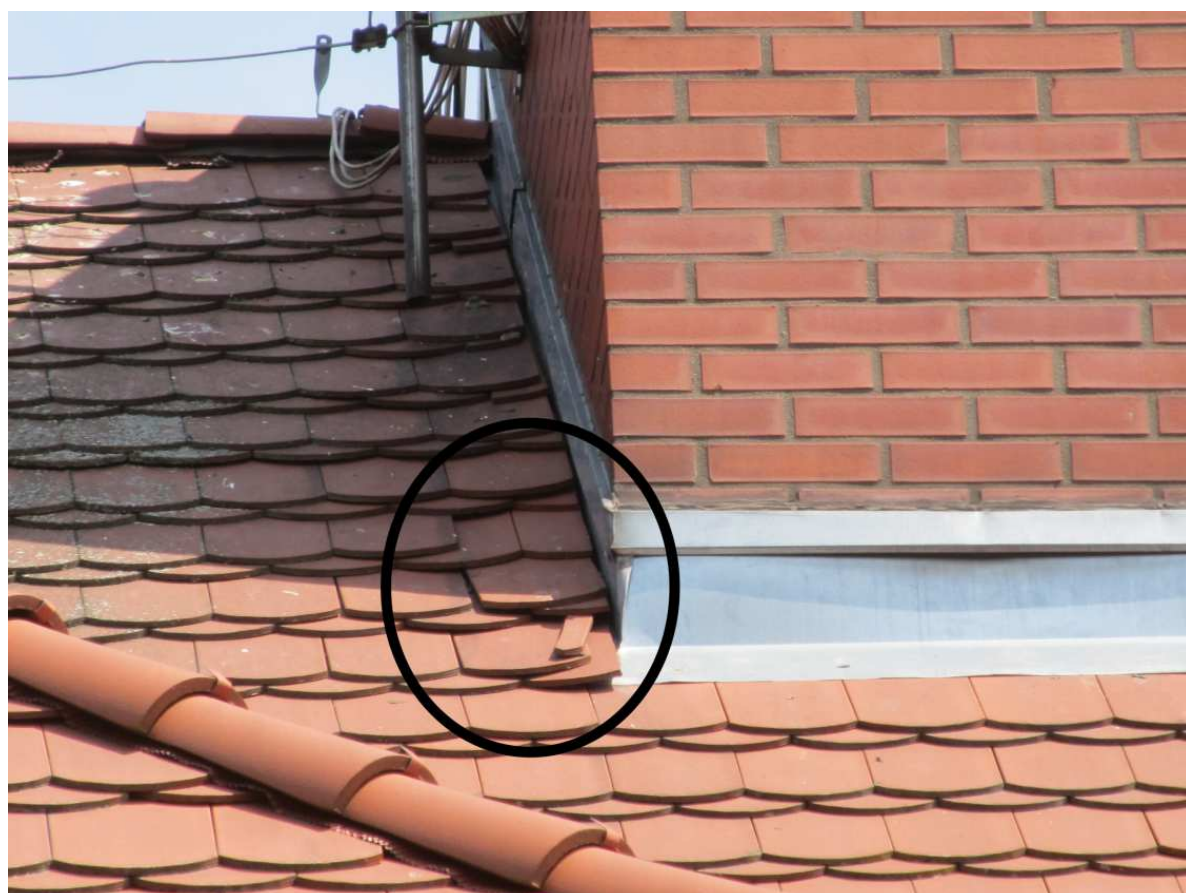
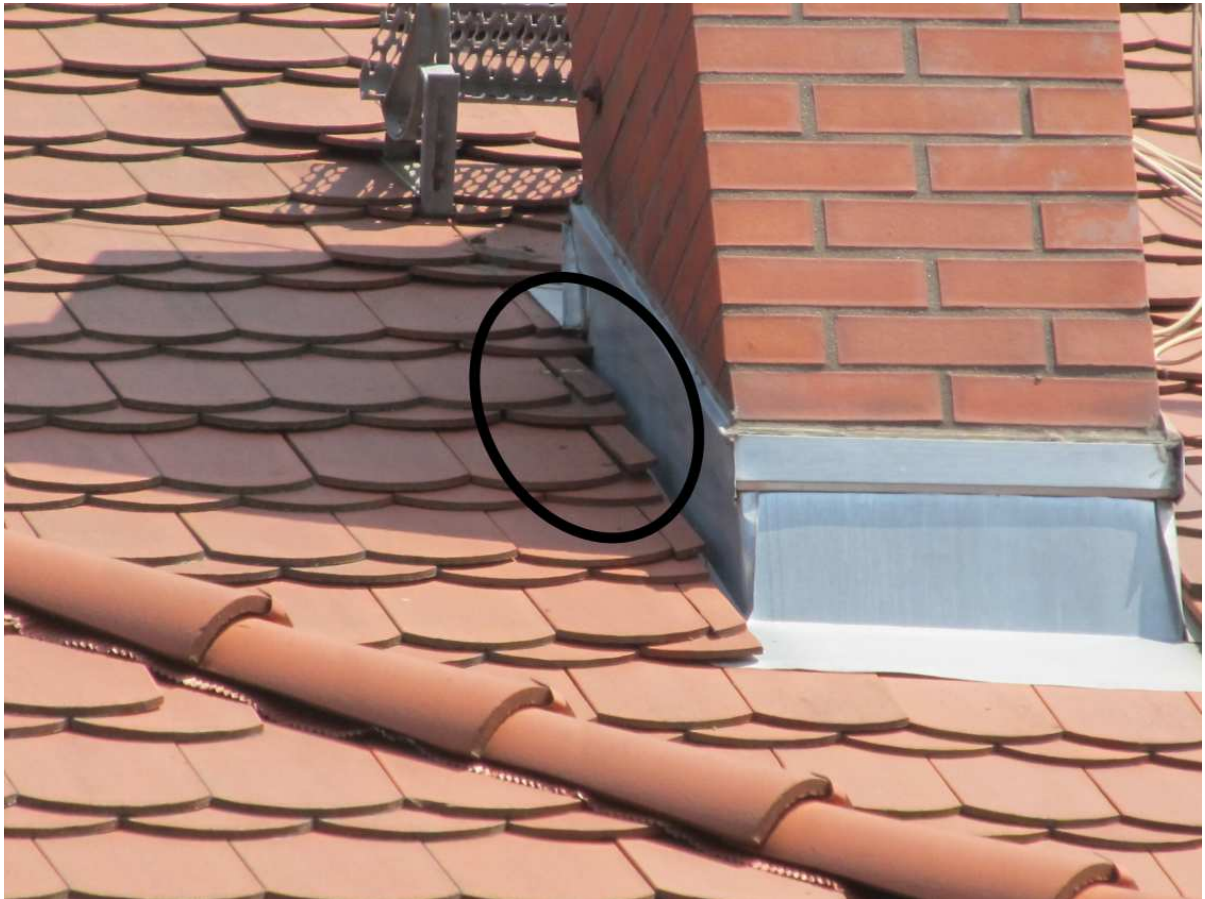
Ponadto, przy dwóch kominach zlokalizowanych na zachodniej pości dachu, stwierdzono lokalne wysunięcia i przemieszczenia dachówek oraz ubytek jednej dachówki (**Fot. 7, 8, 9**).

*Fot. 7. Przy dwóch kominach zlokalizowanych na zachodniej połaci dachu, stwierdzono lokalne wysunięcia i przemieszczenia dachówek oraz ubytek jednej dachówki*

*Fot. 8. Przy dwóch kominach zlokalizowanych na zachodniej połaci dachu, stwierdzono lokalne wysunięcia i przemieszczenia dachówek oraz ubytek jednej dachówki*

*Fot. 9. Przy dwóch kominach zlokalizowanych na zachodniej połaci dachu, stwierdzono lokalne wysunięcia i przemieszczenia dachówek oraz ubytek jednej dachówki*

*Ponadto przy dwóch kominach (Z32-36 – Fot. 7-9) oraz przy lukarnie (Z38-42 – Fot. 23, 24) należy uzupełnić ubytek dachówki oraz poprawić tam ułożenie przemieszczonych dachówek wraz z*

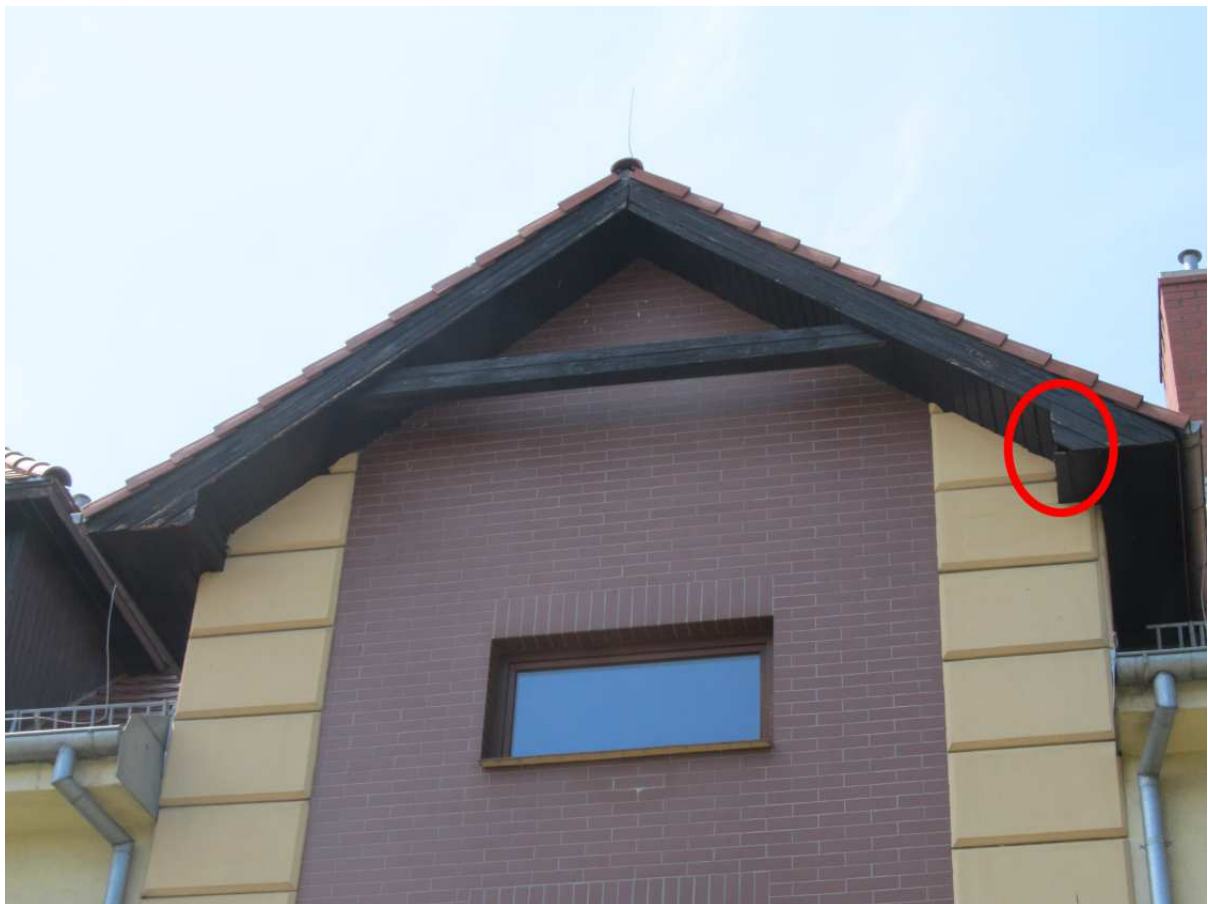
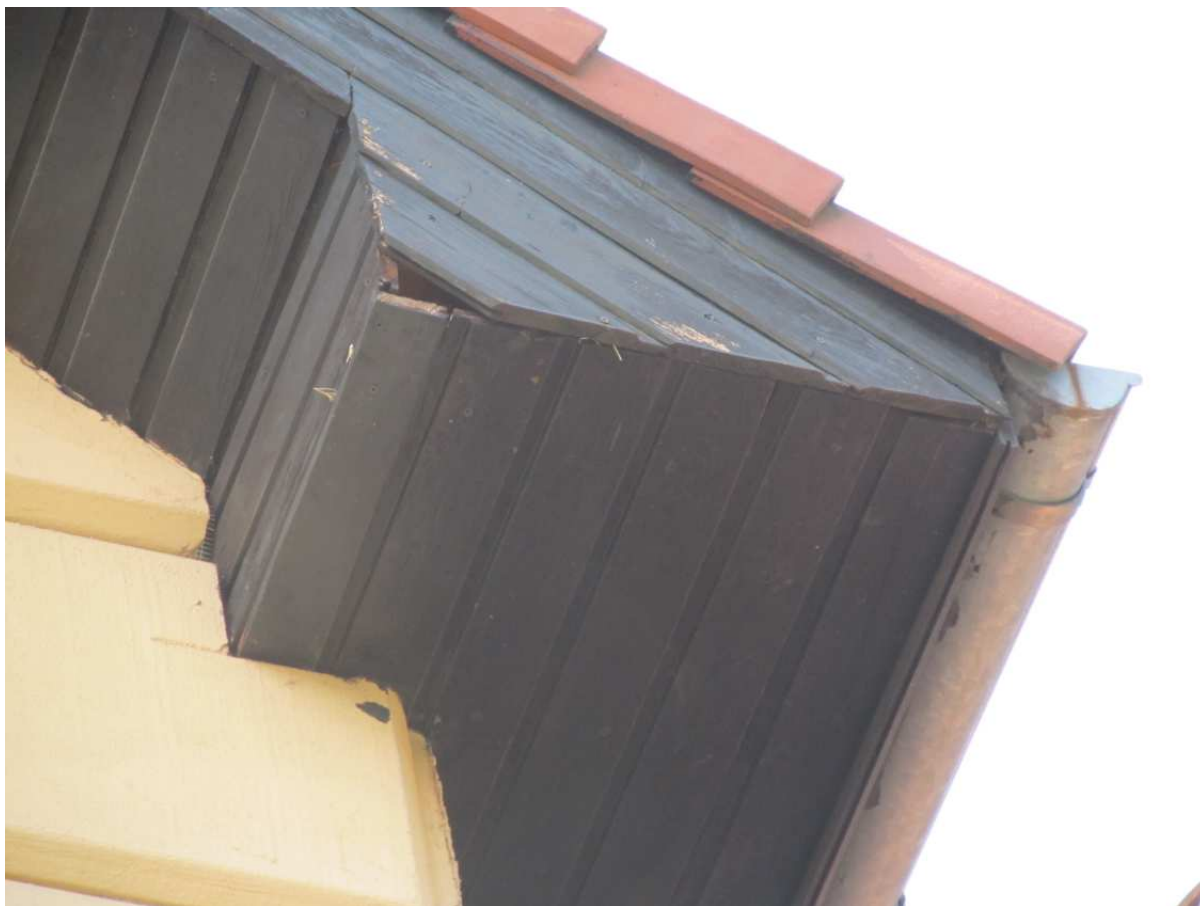
Stwierdzono lokalne ubytki fragmentów deskowania: na zadaszeniu nad klatką 34 – na połaci wschodniej (Fot. 10, 11), na zadaszeniu tarasu na zwieńczeniu klatki 34 – na połaci zachodniej (Fot. 12, 13), na lukarnie (bez okna) zlokalizowanej na połaci zachodniej pomiędzy klatką 32 i 34 (Fot. 14). Ponadto w kilkunastu miejscach stwierdzono lokalne zwichrzenia desek oraz uszkodzenia w miejscu ich mocowania (Fot. 15, 16, 17). Na wielu obszarach deskowania doszło już do złuszczeń powłoki malarskiej zabezpieczającej drewno przed niekorzystnymi warunkami atmosferycznymi.

*Fot. 10. Stwierdzono lokalne ubytki fragmentów deskowania na zadaszeniu nad klatką 34 – na połaci wschodniej*

Fot. 11. Stwierdzono lokalne ubytki fragmentów deskowania na zadaszeniu nad klatką 34 – na połaci wschodniej

Podsumowanie: *Stwierdza się, że w celu przywrócenia prawidłowego stanu technicznego drewnianych elementów lukarn, zadaszeń oraz podbitki dachowej budynków przy ul. Zwycięskiej 32-36 i 38-42 konieczne jest **uzupełnienie ubytków drewnianego deskowania oraz zamocowanie za pomocą wkrętów tych desek które uległy zwichrzeniu i częściowemu odspojeniu.** Ze względu na to, że deski wykonano w technologii nasuwania (na pióro i wpust) nie ma technicznej możliwości wymiany odkształconych desek znajdujących się w środkowych obszarach, bez demontażu całości deskowania. W związku z tym aby przywrócić estetykę zaleca się dołożenie dodatkowych mocowań wkrętami w miejscach zwichrzeń. Następnie całość deskowania należy poddać szlifowaniu oraz wykonać pokrycie lakierobejcą, a następnie bezbarwnym lakierem.*

1. Wykonać uzupełnienie brakujących fragmentów deskowania. Zastosować (jak obecnie) deskę elewacyjną (pióro-wpust) z drewna sosnowego lub świerkowego. Deskowanie mocować przy zastosowaniu wkrętów ciesielskich (z płaskim łbem);
2. W miejscach zwirzeń desek i ich odstawania od powierzchni należy wykonać dodatkowe mocowania wkrętami ciesielskimi (z płaskim łbem);
3. Następnie całość deskowania starannie oczyścić poprzez szlifowanie mechaniczne oraz pokryć dwukrotnie lakierobejcą (pod kolor) np. Sadolin lakierobejca extra (lub inną o podobnych parametrach). Jako trzecią i czwartą warstwę zastosować lakier bezbarwny np. Sadolin Yacht lub inny o podobnych parametrach. Decyzję o wyborze faktury lakieru (półmat czy połysk) podjąć po wykonaniu próbnego malowania.

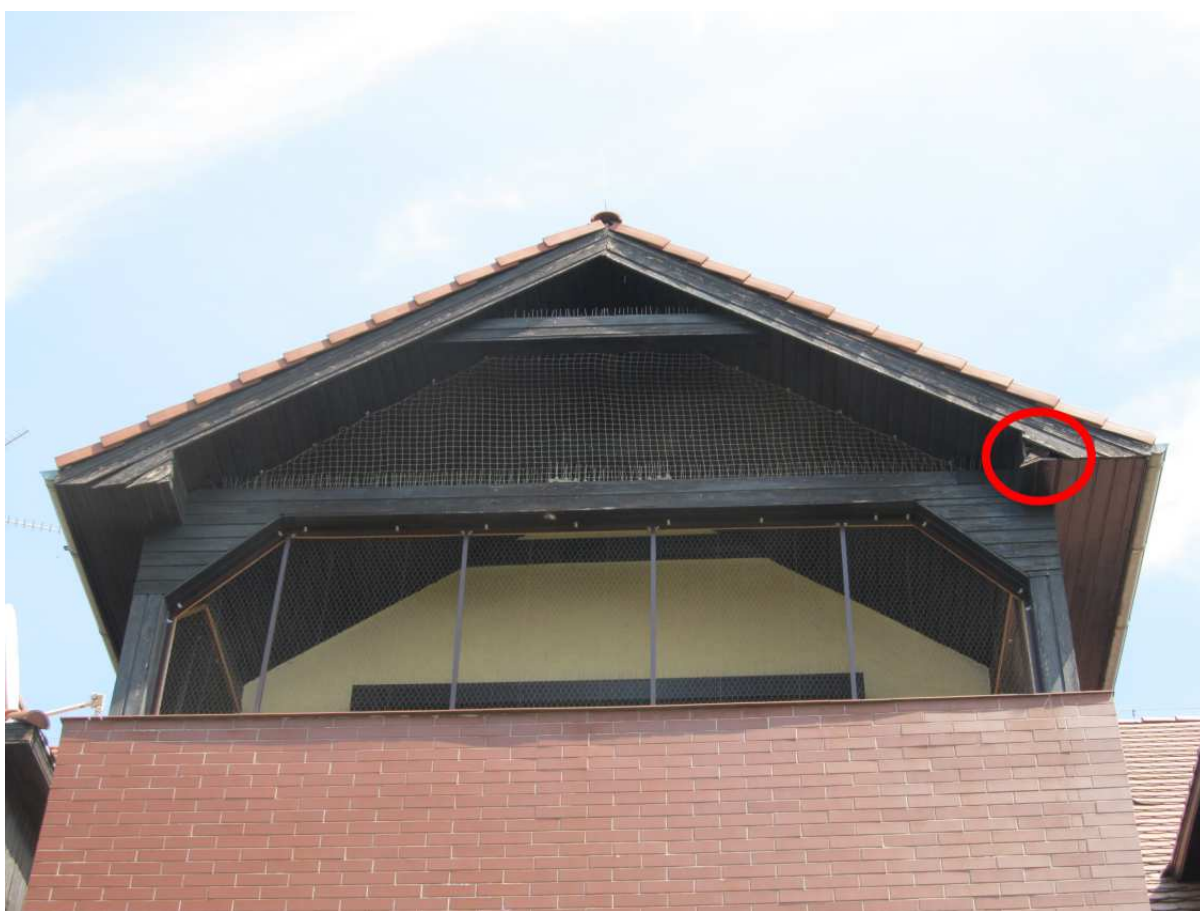
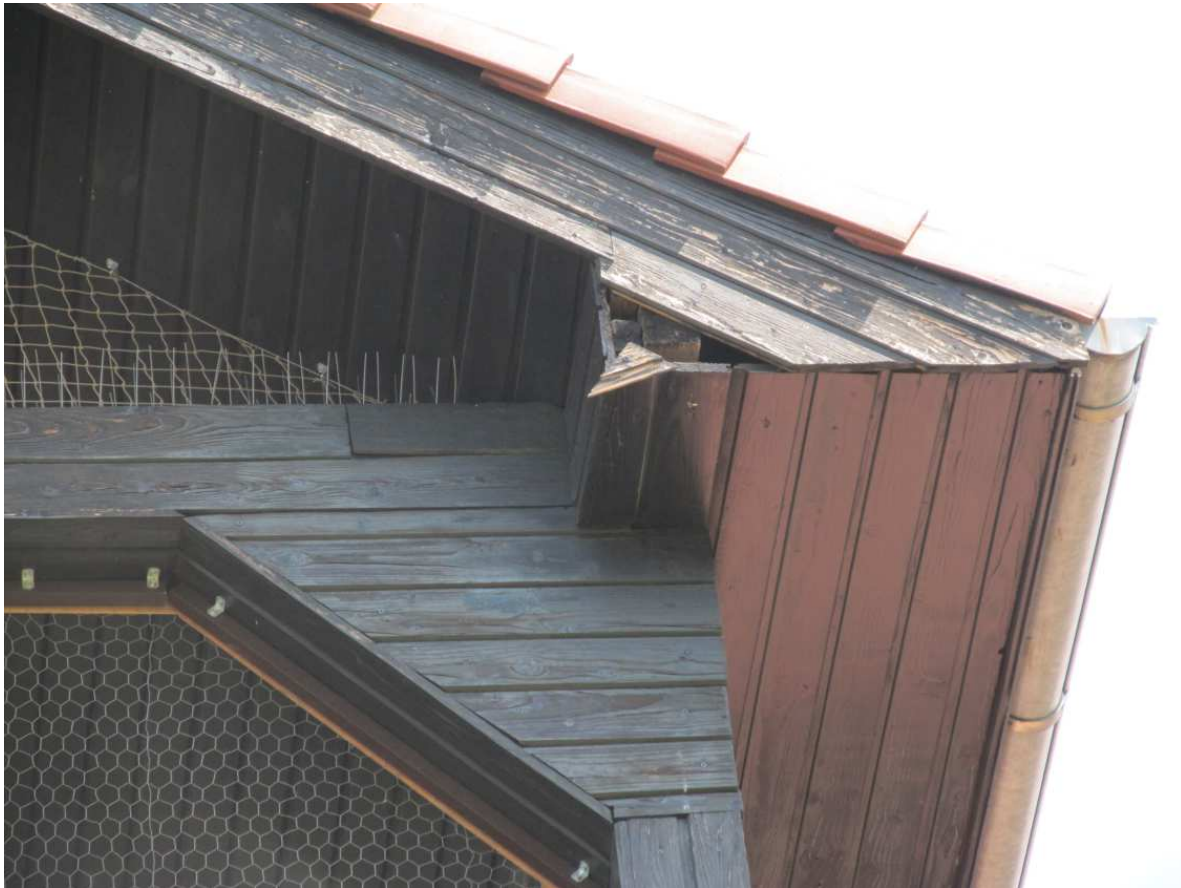
Fot. 12. Stwierdzono lokalne ubytki fragmentów deskowania na zadaszeniu tarasu na zwieńczeniu klatki 34 – na połaci zachodniej

*Fot. 13. Stwierdzono lokalne ubytki fragmentów deskowania na zadaszeniu tarasu na zwieńczeniu klatki 34 – na połaci zachodniej*

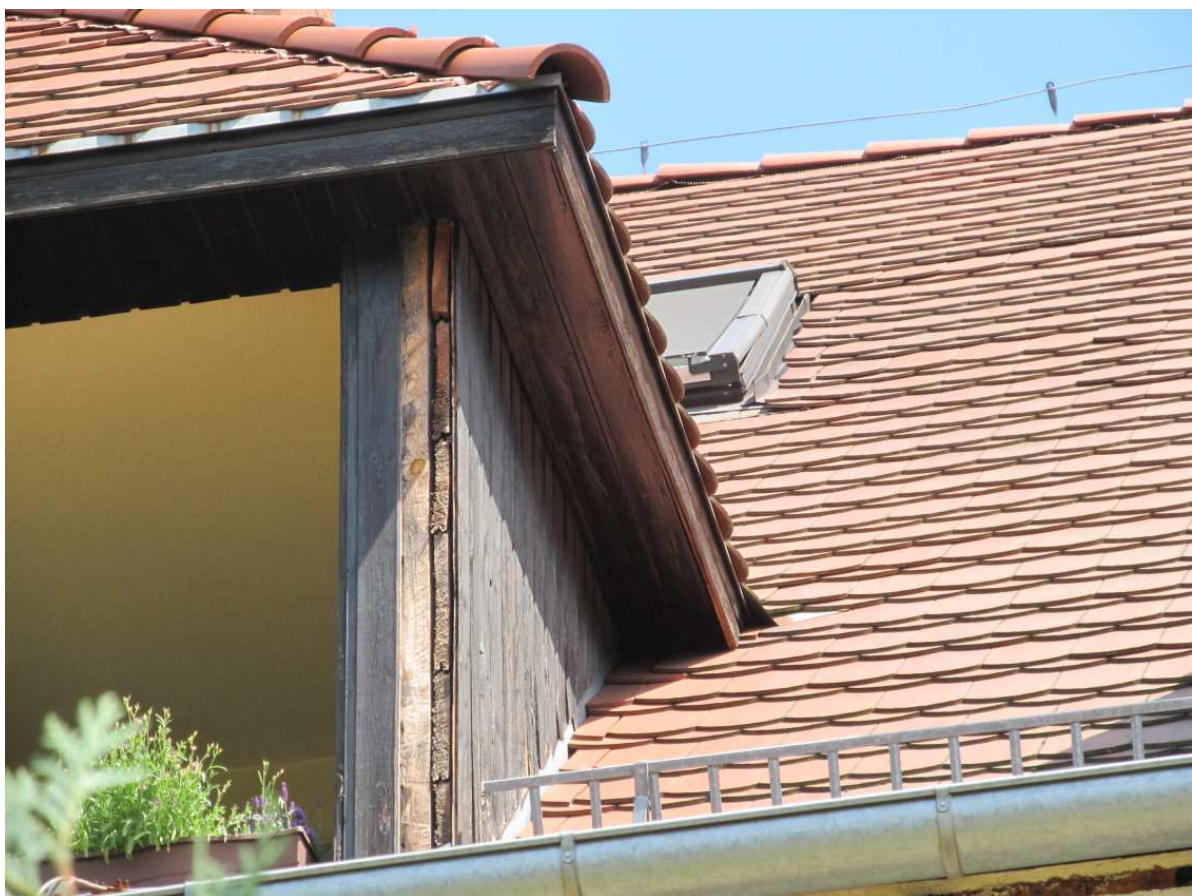
*Fot. 14. Stwierdzono lokalne ubytki fragmentów deskowania na lukarnie (bez okna) zlokalizowanej na połaci zachodniej pomiędzy klatką 32 i 34*

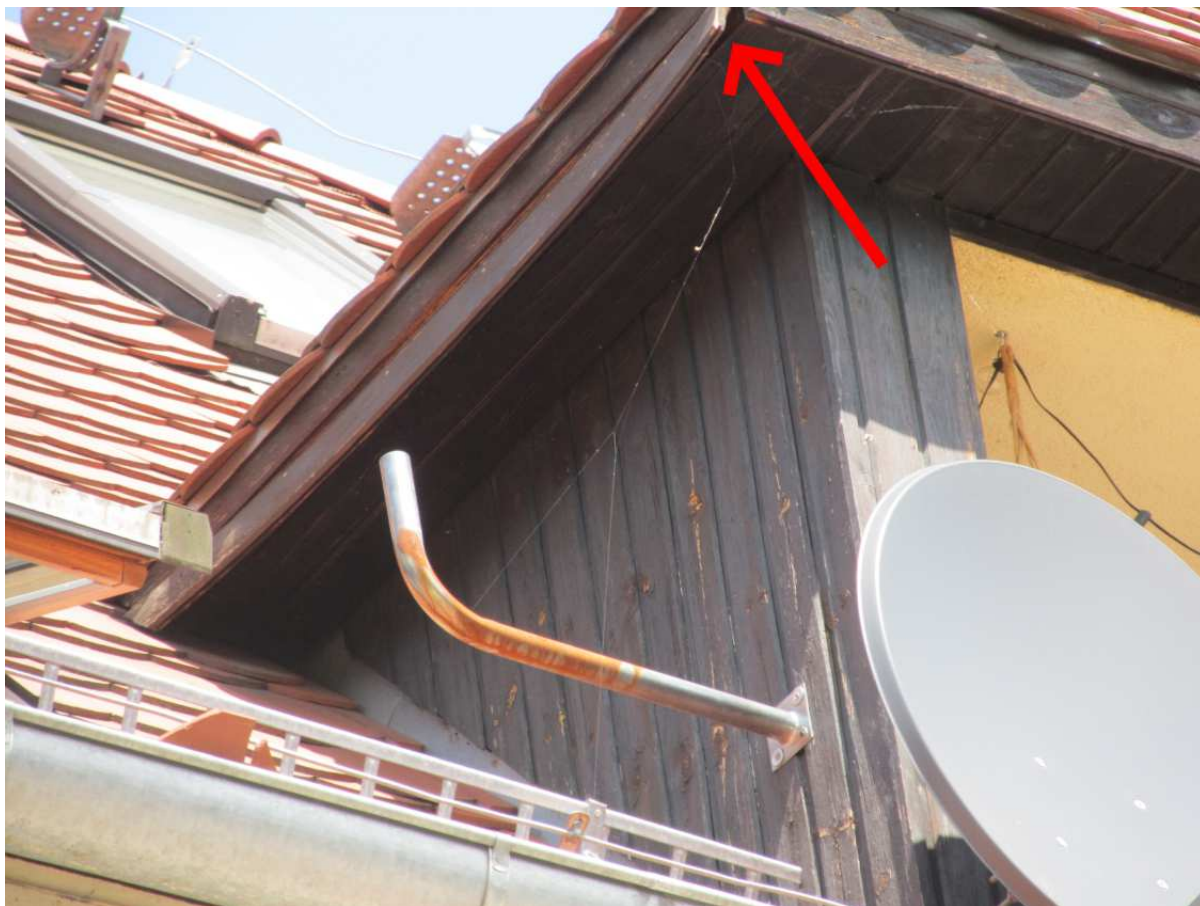
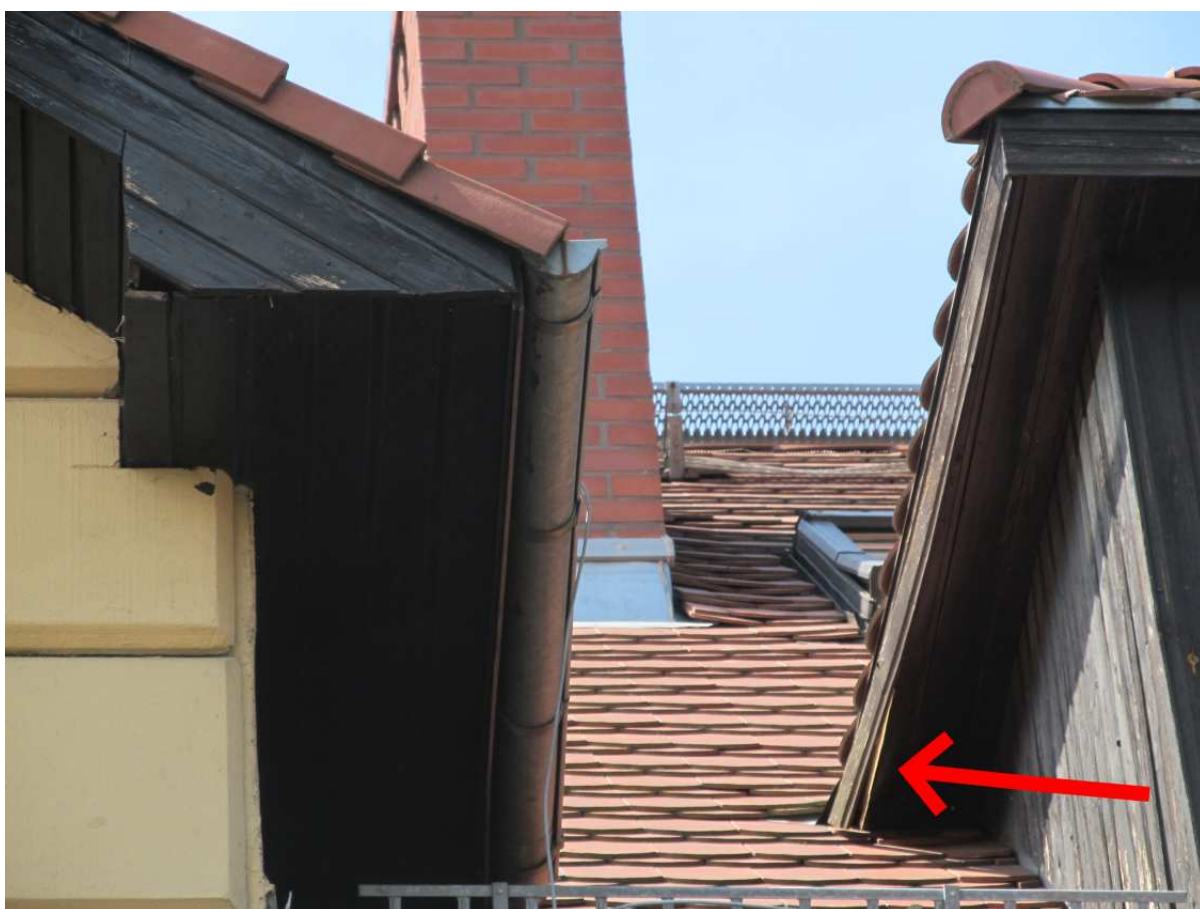
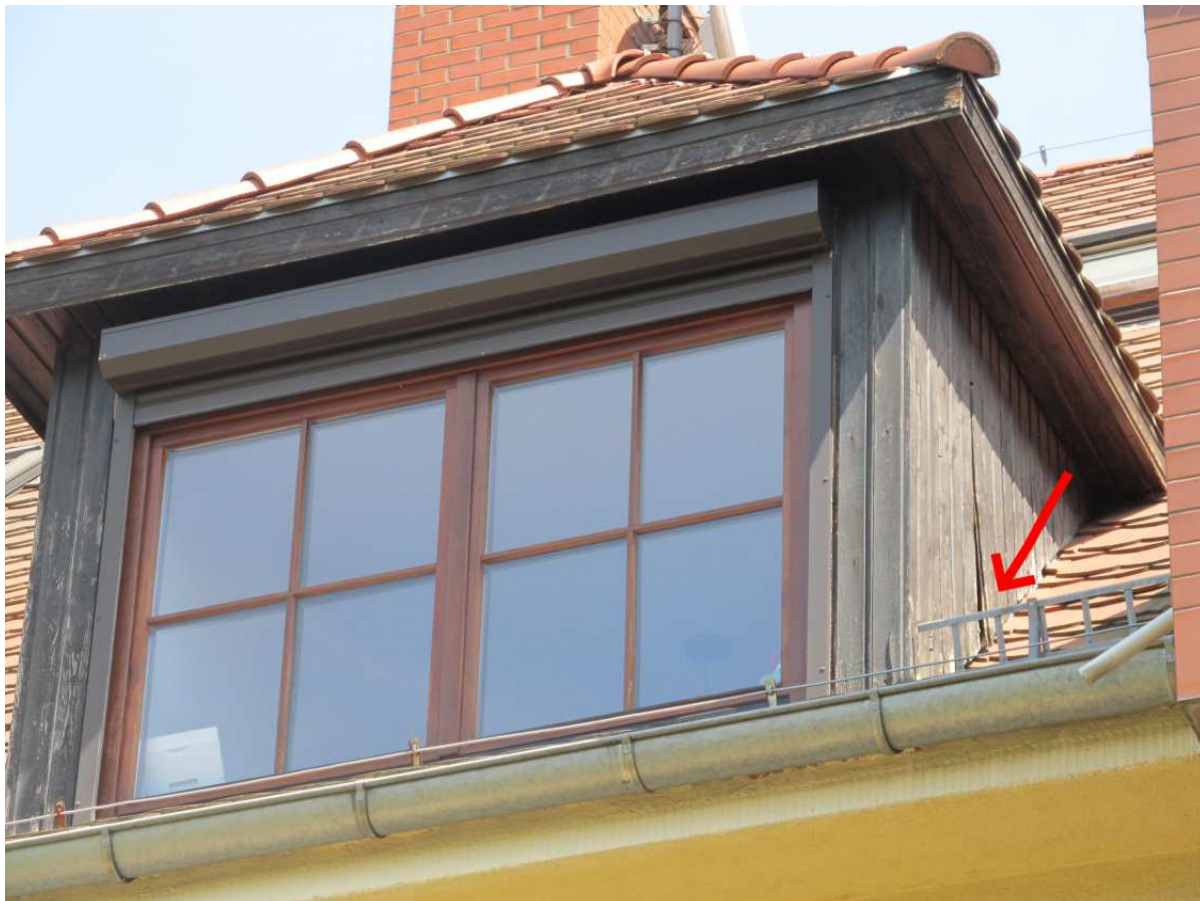
Fot. 15. W kilkunastu miejscach stwierdzono lokalne zwichrzenia desek oraz uszkodzenia w miejscu ich mocowania

Fot. 16. W kilkunastu miejscach stwierdzono lokalne zwichrzenia desek oraz uszkodzenia w miejscu ich mocowania

Fot. 17. W kilkunastu miejscach stwierdzono lokalne zwichrzenia desek oraz uszkodzenia w miejscu ich mocowania

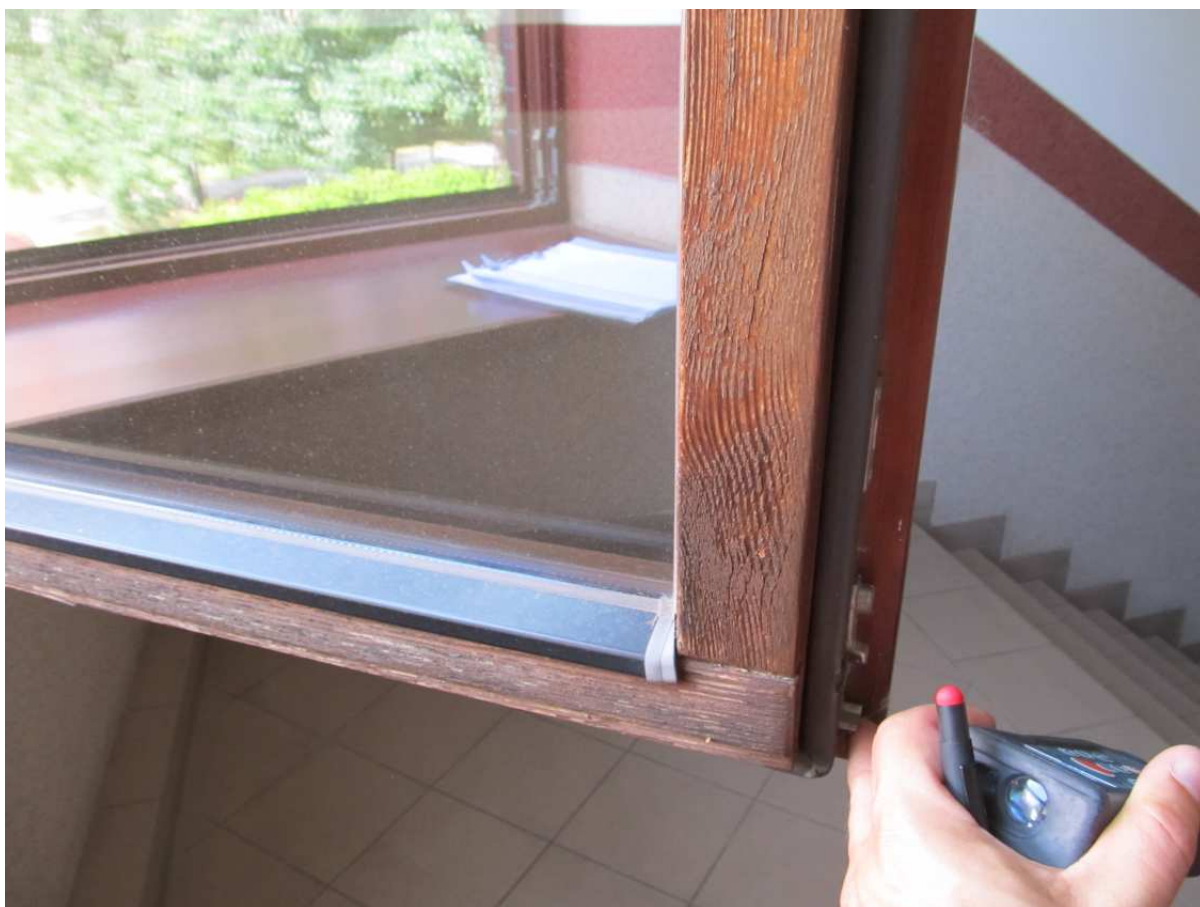
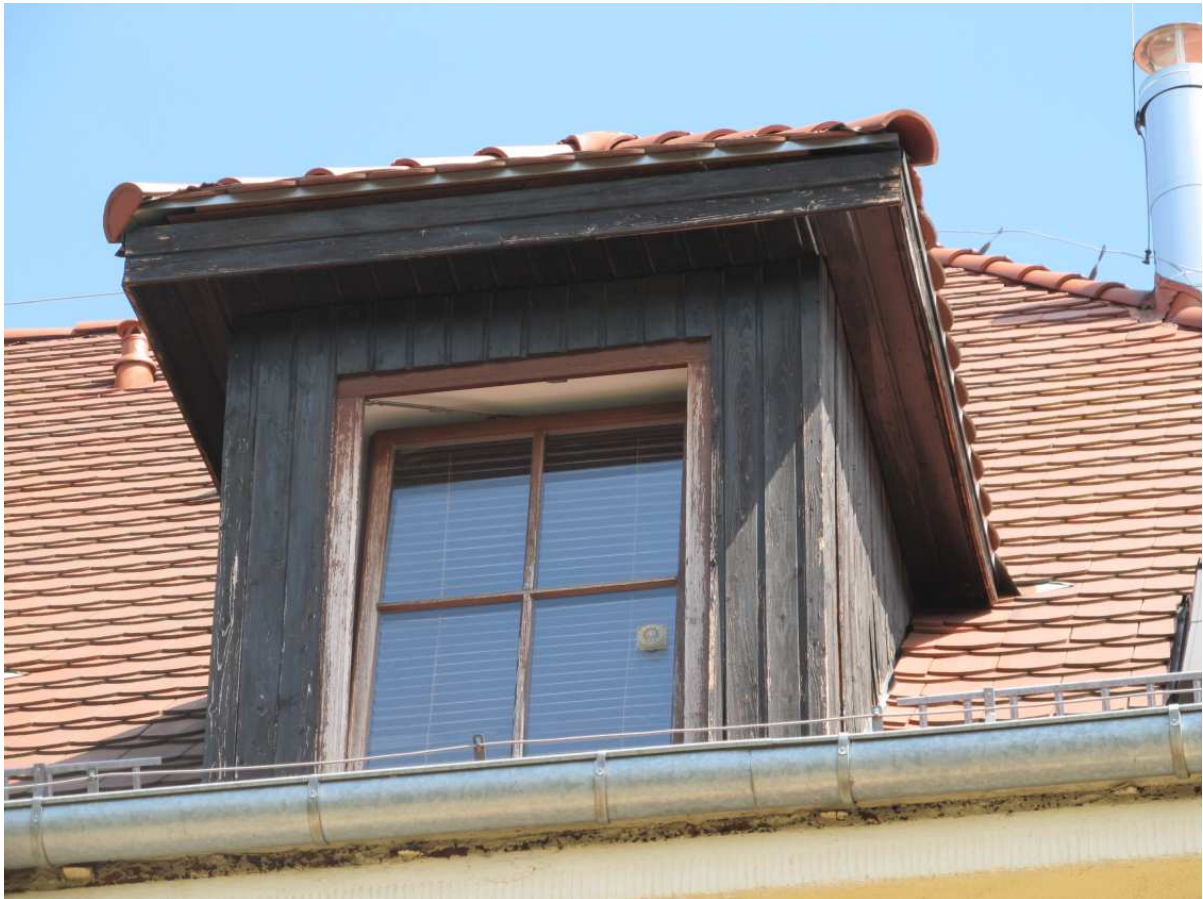
Zaobserwowano także znaczne złuszczenia powłoki malarskiej na stolarce okiennej klatek schodowych jak i na stolarce wykonanej w drewnianych lukarnach (Fot. 18, 19). Na jednym oknie zamontowanym w lukarnie na połaci zachodniej doszło do częściowego odspojenia szprosu (Fot. 20). Stwierdzono także konieczność regulacji (bądź wymiany) zawiasów okiennych w małych (poziomych) oknach klatek schodowych, ze względu na trudności w otwieraniu i zamykaniu ich skrzydeł (Fot. 18).

Fot. 18. Zaobserwowano znaczne złuszczenia powłoki malarskiej na stolarce okiennej klatek schodowych jak i na stolarce wykonanej w drewnianych lukarnach

*Fot. 19. Zaobserwowano znaczne złuszczenia powłoki malarskiej na stolarce okiennej klatek schodowych jak i na stolarce wykonanej w drewnianych lukarnach*

*W zakresie stolarki okiennej należy w pierwszej kolejności wykonać regulację (lub wymianę) zawiasów w małych oknach na klatkach schodowych. Następnie wykonać szlifowanie ściernie ram i skrzydeł okiennych (od strony zewnętrznej), szpachlowanie nierówności oraz pokrycie gruntem akrylowym, a następnie emalią akrylową pod kolor.*

1. Wykonać regulację (lub wymianę) zawiasów w małych oknach na klatkach schodowych. Ponownie zamontować odspojony szpros w oknie jednej z lukarn zlokalizowanych na pości zachodniej Z32-36 (Fot. 20);

2. Następnie całość ram i skrzydeł okiennych na klatkach schodowych oraz w drewnianych lukarnach oczyścić poprzez szlifowanie mechaniczne lub opalenie (aż do „gołego” drewna). *Prace dotyczą zewnętrznej strony stolarki okiennej;*
3. Wykonać szpachlowanie nierówności przy zastosowaniu szpachli do drewna, w kolorze jak najbardziej zbliżonym do koloru oczyszczonego drewna. *Prace dotyczą zewnętrznej strony stolarki okiennej;*
4. Następnie ramy i skrzydła okienne zagruntować gruntem akrylowym np. Sigma Torno Primer (lub innym o podobnych parametrach) i pokryć dwukrotnie emalią akrylową (pod kolor) np. Sigma Torno Aqua Satin (lub inną o podobnych parametrach). *Prace dotyczą zewnętrznej strony stolarki okiennej.*
