# Ocena stanu technicznego Nr 01/07/2024/STK

pokrycia dachowego, elementów lukarn i podbitki dachowej oraz stolarki okiennej na klatkach schodowych wraz z opisem robót, kosztorysami inwestorskimi i ślepyimi niezbędnymi prac remontowych dla budynków przy ul. Zwycięskiej 32-42 we Wrocławiu

Wrocław: 17.07.2024 r.

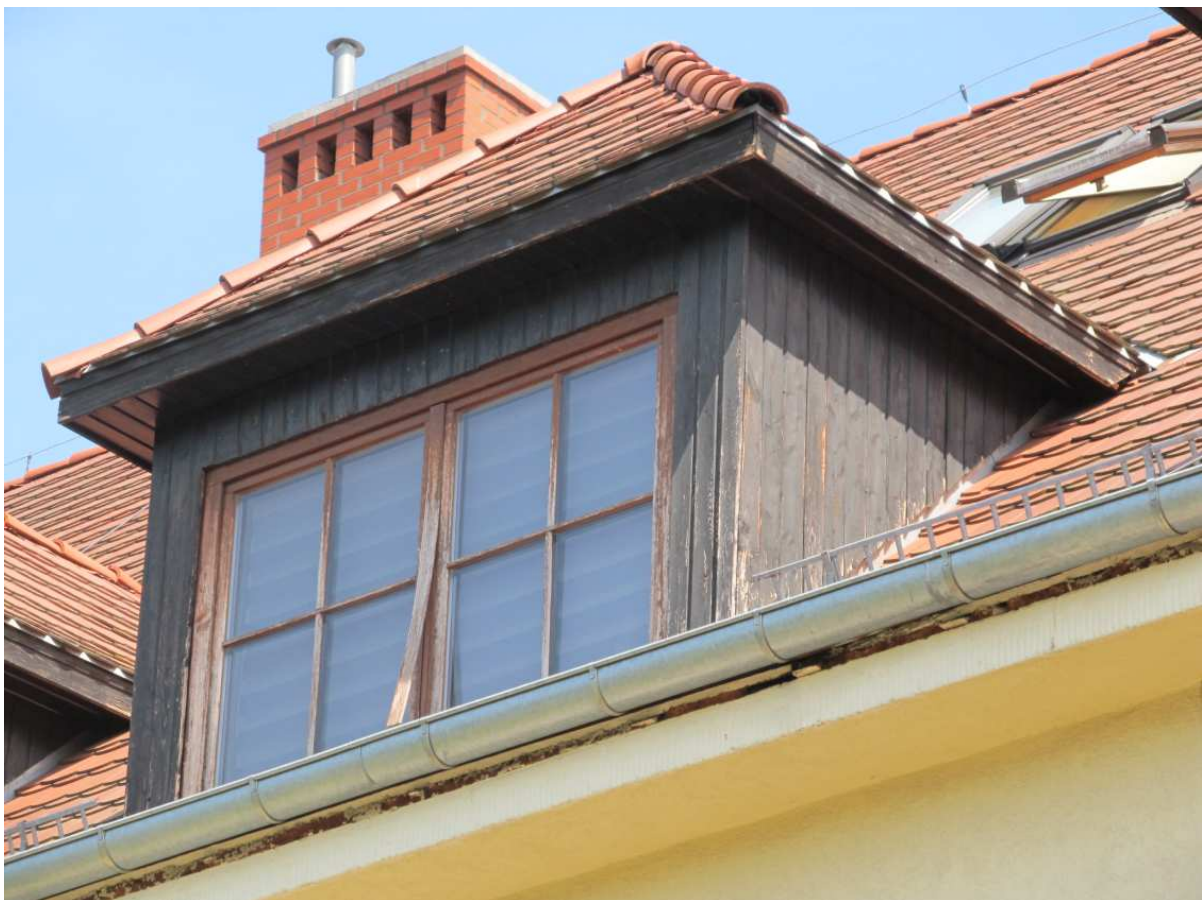
*Fot. 20. Na jednym oknie zamontowanym w lukarnie na połaci zachodniej doszło do częściowego odspojenia szprusu*

*Należy także ponownie zamontować odspojony szpros w oknie jednej z lukarn zlokalizowanych na połaci zachodniej (Z32-36 – Fot. 20). Zaleca się także aby okna w drewnianych lukarnach odnowić w analogiczny sposób jak okna na klatkach schodowych.*

1. Wykonać regulację (lub wymianę) zawiasów w małych oknach na klatkach schodowych. Ponownie zamontować odspojony szpros w oknie jednej z lukarn zlokalizowanych na pości zachodniej Z32-36 (Fot. 20);

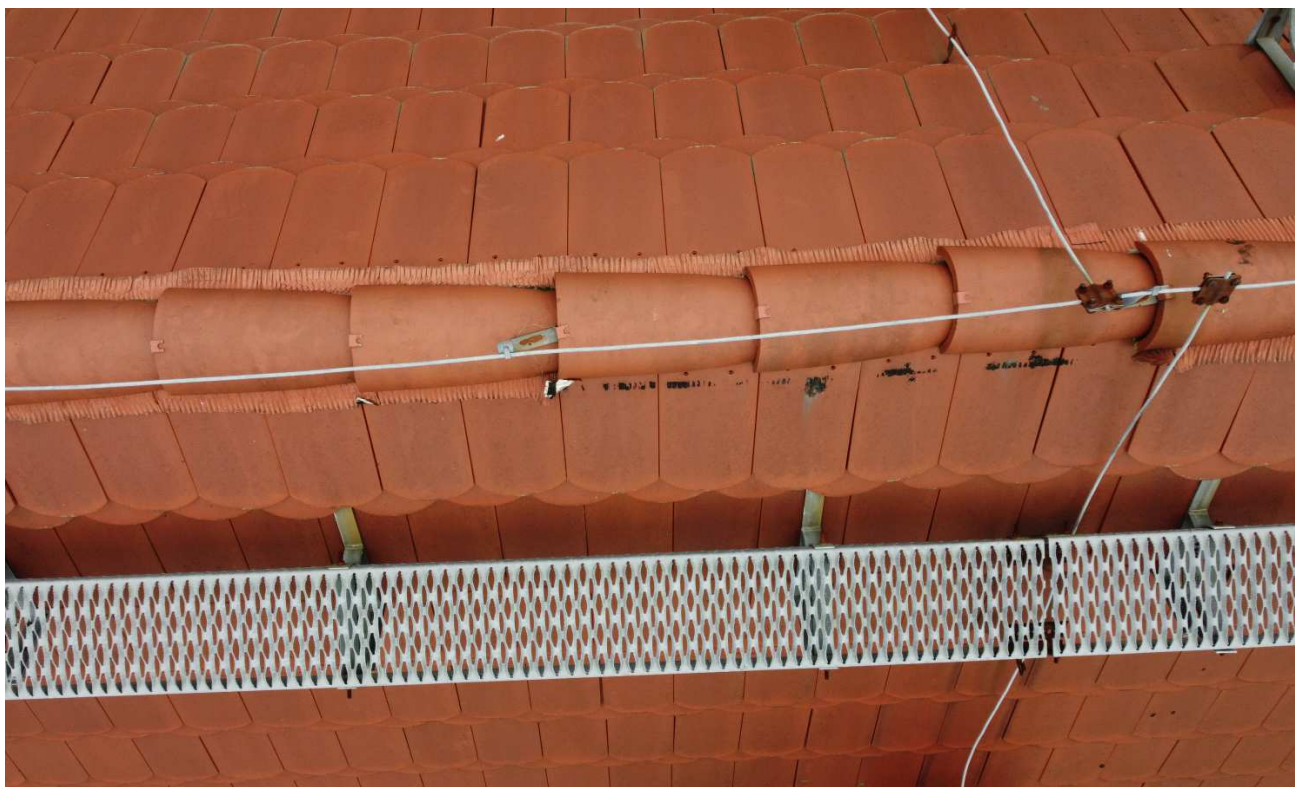
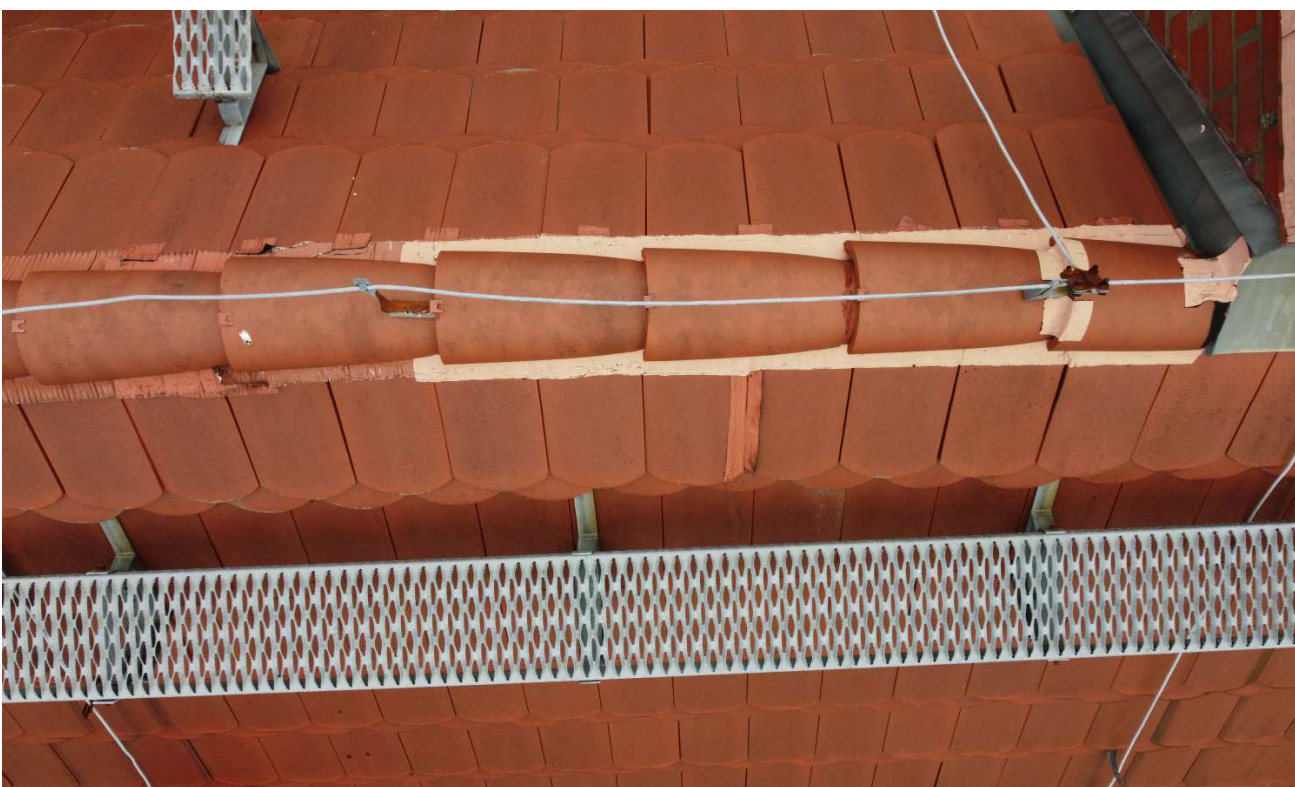
Analogicznie jak w budynku Zwycięska 32-36, dochodzi do wysuwania się dachówek spod gąsiorów dachowych oraz do uszkodzeń taśmy kalenicowej. Zjawisko to zaobserwowano wzdłuż głównej kalenicy dachu (**Fot. 21, 22**). Ponadto, przy jednej z lukarn zlokalizowanej na wschodniej pości dachu, stwierdzono lokalne wysunięcie i przemieszczenie jednej dachówki (**Fot. 23, 24**).

*Fot. 21. Stwierdzono nieprawidłowości w zakresie kalenicy budynku, gdzie w kilku obszarach dochodzi do wysuwania się dachówek spod gąsiorów dachowych oraz do uszkodzeń taśmy kalenicowej. Zjawisko to zaobserwowano wzdłuż głównej kalenicy dachu*

*Fot. 22. Stwierdzono nieprawidłowości w zakresie kalenicy budynku, gdzie w kilku obszarach dochodzi do wysuwania się dachówek spod gąsiorów dachowych oraz do uszkodzeń taśmy kalenicowej. Zjawisko to zaobserwowano wzdłuż głównej kalenicy dachu*

Podsumowanie: *Stwierdza się, że w celu przywrócenia prawidłowego stanu technicznego pokrycia dachowego budynków przy ul. Zwycięskiej 32-36 i 38-42 konieczne jest **wykonanie ponownego ułożenia gąsiorów dachowych w głównej kalenicy budynków wraz z wymianą taśmy kalenicowej**. Podczas prac należy uzupełnić brakujące dachówki przy kalenicy oraz wykonać przykręcenie dachówek do łat kalenicowych, a tam gdzie nie ma takiej możliwości należy dachówki przykleić klejem dekarским lub zamocować drutem wiązałkowym. W zakresie kalenicy na zadaszaniu lukarny zlokalizowanej na północnej pości szczycowej (Z32-36 - Fot. 5, 6) wystarczy wykonać dogięcie taśmy kalenicowej.*

1. Wykonać demontaż ceramicznych gąsiorów na głównej kalenicy dachu (na odkład), wraz z demontażem taśmy kalenicowej (Fot. 3);
2. Wykonać demontaż pierwszego rzędu dachówek (na odkład) po obu stronach kalenicy;

3. Wykonać ponowne ułożenie dachówek po obu stronach kalenicy, mocując je wkrętami dekarскими (lub drutem wiązałkowym) do łąt kalenicowych (założono wymianę łąt kalenicowych). W ostateczności, tam gdzie nie ma innej możliwości wykonać klejenie dachówek do łąt przy zastosowaniu kleju dekarского. (Założono 10% uszkodzonych dachówek);

4. W szczycie kalenicy ułożyć nową taśmę uszczelniająco-wentylacyjną;
5. Ponownie ułożyć gąsior ceramiczne, zachowując niezbędną szczelinę wentylacyjną. Gąsior mocować na stalowe klamry (nowe). (Założono 10% uszkodzonych gąsiorów);

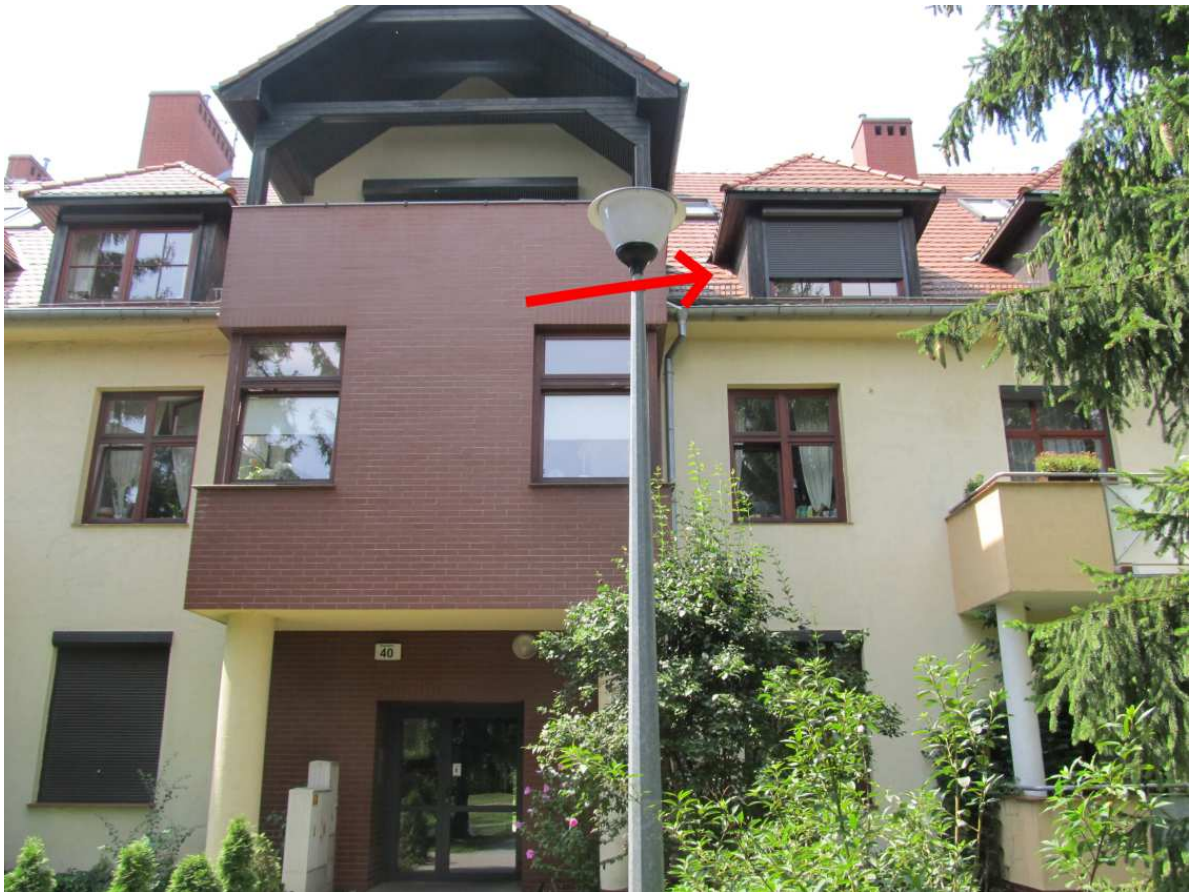
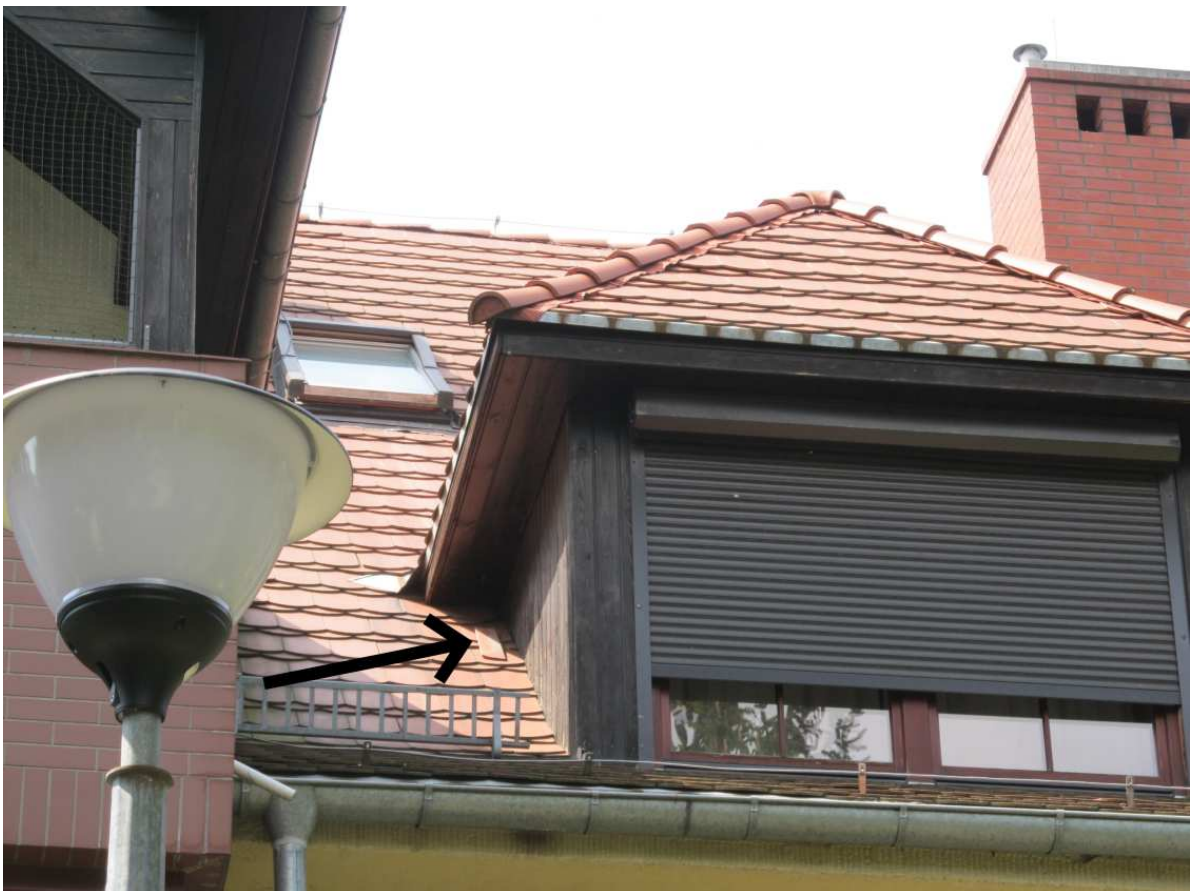
Fot. 23. Przy jednej z lukarn zlokalizowanej na wschodniej połaci dachu, stwierdzono lokalne wysunięcie i przemieszczenie jednej dachówki

Fot. 24. Przy jednej z lukarn zlokalizowanej na wschodniej połaci dachu, stwierdzono lokalne wysunięcie i przemieszczenie jednej dachówki

*Ponadto przy dwóch kominach (Z32-36 – Fot. 7-9) oraz przy lukarnie (Z38-42 – Fot. 23, 24) należy uzupełnić ubytek dachówki oraz poprawić tam ułożenie przemieszczonych dachówek wraz z*

6. W zakresie kalenicy na zadaszniu lukarny zlokalizowanej na północnej pości szczycowej (Z32-36 - Fot. 5, 6) wykonać dogięcie taśmy kalenicowej;
7. Przy dwóch kominach (Z32-36 - Fot. 7) oraz przy lukarnie (Z38-42 - Fot. 23) należy uzupełnić ubytek dachówki oraz poprawić ułożenie przemieszczonych dachówek wraz z ich klejeniem (klejem dekarским).

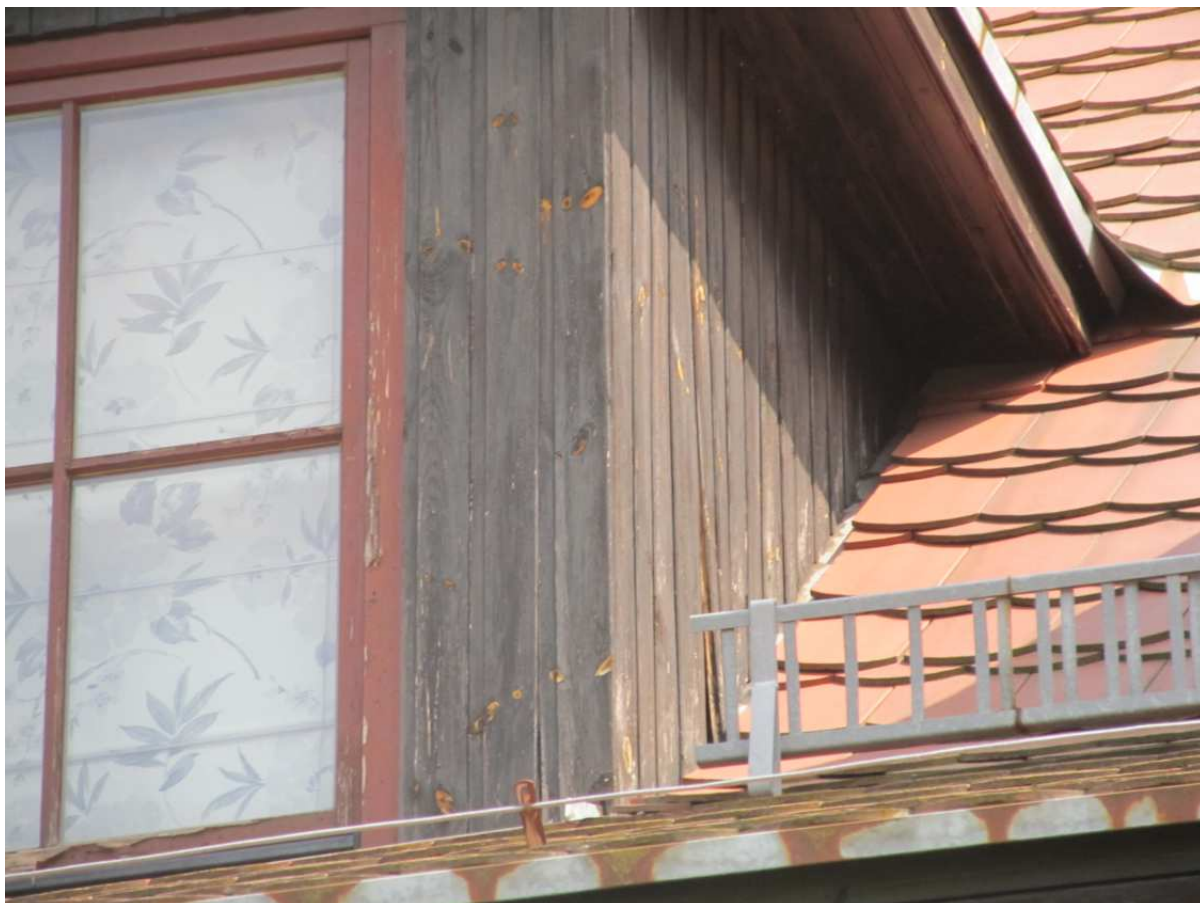
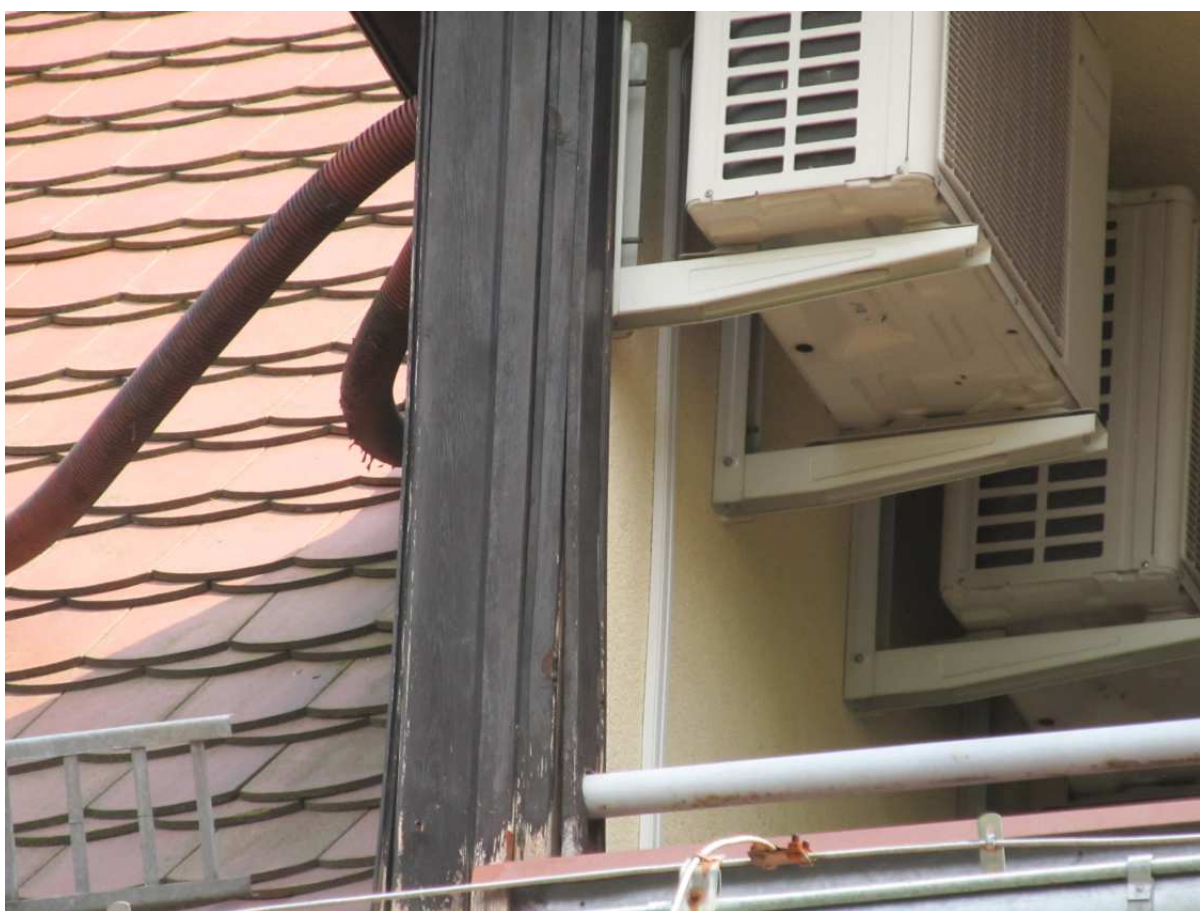
W kilku miejscach stwierdzono lokalne zwichrzenia desek oraz uszkodzenia w miejscu ich mocowania (Fot. 25, 26). Na wielu obszarach deskowania doszło już do złuszczeń powłoki malarskiej zabezpieczającej drewno przed niekorzystnymi warunkami atmosferycznymi (Fot. 27).

*Fot. 25. W kilku miejscach stwierdzono lokalne zwichrzenia desek oraz uszkodzenia w miejscu ich mocowania*

*Fot. 26. W kilku miejscach stwierdzono lokalne zwichrzenia desek oraz uszkodzenia w miejscu ich mocowania*

Podsumowanie: *Stwierdza się, że w celu przywrócenia prawidłowego stanu technicznego drewnianych elementów lukarn, zadaszeń oraz podbitki dachowej budynków przy ul. Zwycięskiej 32-36 i 38-42 konieczne jest **uzupełnienie ubytków drewnianego deskowania oraz zamocowanie za pomocą wkrętów tych desek które uległy zwichrzeniu i częściowemu odspojeniu.** Ze względu na to, że deski wykonano w technologii nasuwania (na pióro i wpust) nie ma technicznej możliwości wymiany odkształconych desek znajdujących się w środkowych obszarach, bez demontażu całości deskowania. W związku z tym aby przywrócić estetykę zaleca się dołożenie dodatkowych mocowań wkrętami w miejscach zwichrzeń. Następnie całość deskowania należy poddać szlifowaniu oraz wykonać pokrycie lakierobejcą, a następnie bezbarwnym lakierem.*

1. Wykonać uzupełnienie brakujących fragmentów deskowania. Zastosować (jak obecnie) deskę elewacyjną (pióro-wpust) z drewna sosnowego lub świerkowego. Deskowanie mocować przy zastosowaniu wkrętów ciesielskich (z płaskim łbem);
2. W miejscach zwirzeń desek i ich odstawania od powierzchni należy wykonać dodatkowe mocowania wkrętami ciesielskimi (z płaskim łbem);
3. Następnie całość deskowania starannie oczyścić poprzez szlifowanie mechaniczne oraz pokryć dwukrotnie lakierobejcą (pod kolor) np. Sadolin lakierobejca extra (lub inną o podobnych parametrach). Jako trzecią i czwartą warstwę zastosować lakier bezbarwny np. Sadolin Yacht lub inny o podobnych parametrach. Decyzję o wyborze faktury lakieru (półmat czy połysk) podjąć po wykonaniu próbnego malowania.

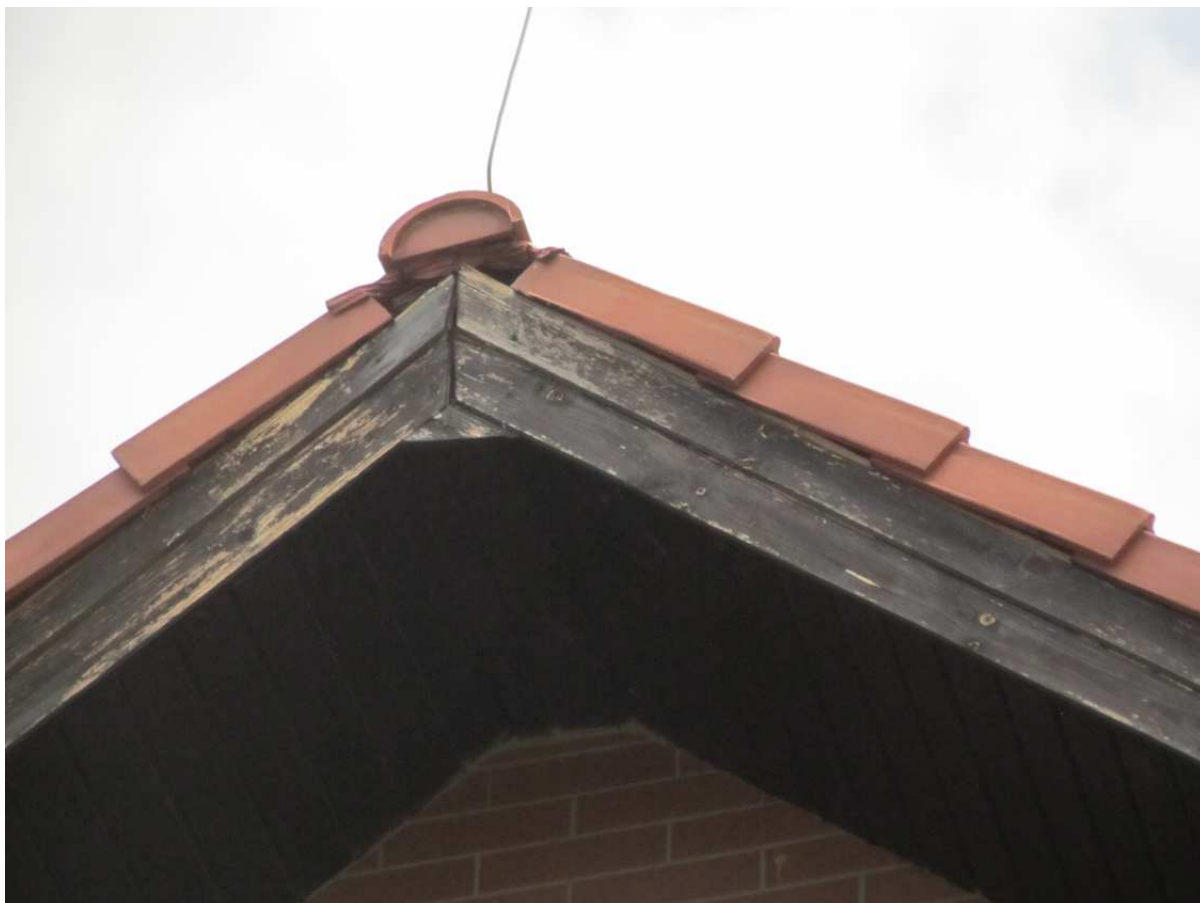
*Fot. 27. Na wielu obszarach deskowania doszło już do złuszczeń powłoki malarskiej zabezpieczającej drewno przed niekorzystnymi warunkami atmosferycznymi*

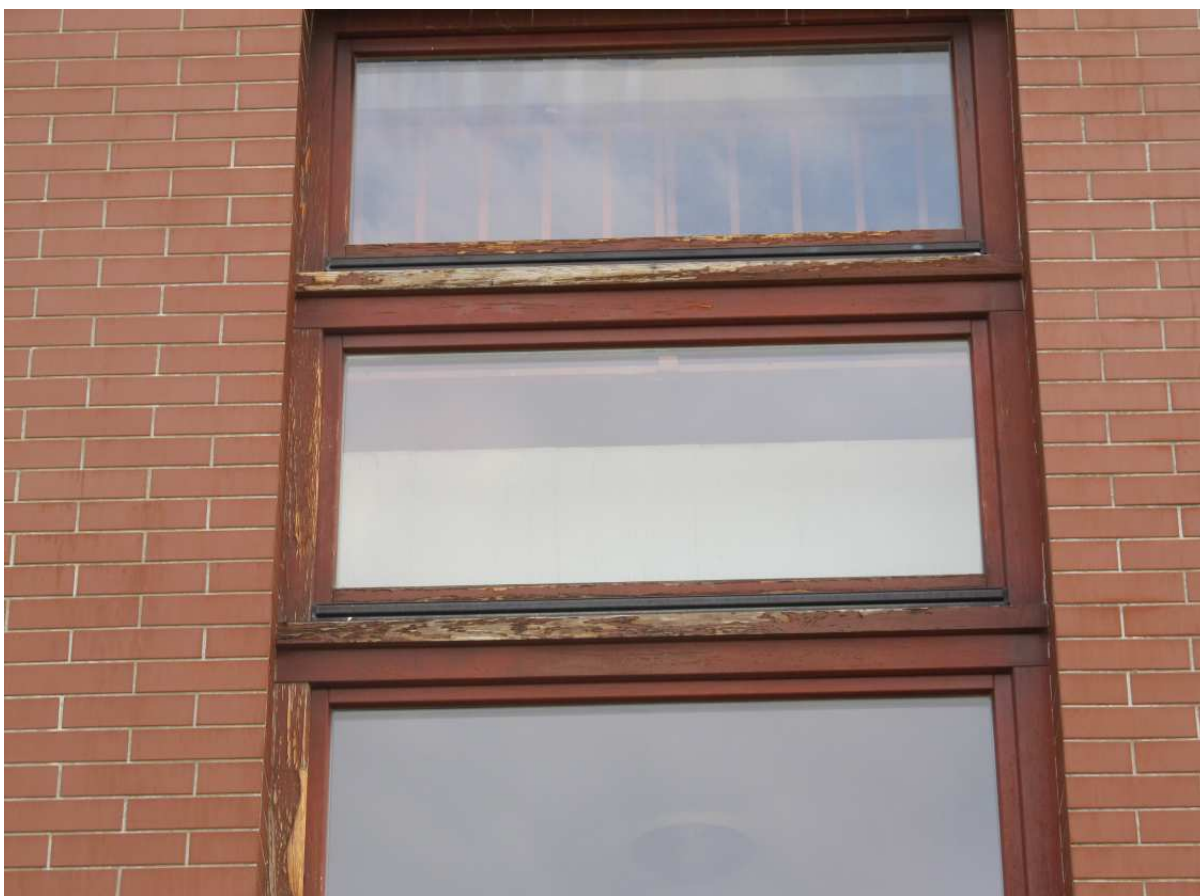
Zaobserwowano także znaczne złuszczenia powłoki malarskiej na stolarce okiennej klatek schodowych jak i na stolarce wykonanej w drewnianych lukarnach (Fot. 28). Stwierdzono także konieczność regulacji (bądź wymiany) zawiasów okiennych w małych (poziomych) oknach klatek schodowych, ze względu na trudności w otwieraniu i zamykaniu ich skrzydeł.

*Fot. 28. Zaobserwowano znaczne złuszczenia powłoki malarskiej na stolarce okiennej klatek schodowych jak i na stolarce wykonanej w drewnianych lukarnach*

*W zakresie stolarki okiennej należy w pierwszej kolejności wykonać regulację (lub wymianę) zawiasów w małych oknach na klatkach schodowych. Następnie wykonać szlifowanie ściernie ram i skrzydeł okiennych (od strony zewnętrznej), szpachlowanie nierówności oraz pokrycie gruntem akrylowym, a następnie emalią akrylową pod kolor.*

2. Następnie całość ram i skrzydeł okiennych na klatkach schodowych oraz w drewnianych lukarnach oczyścić poprzez szlifowanie mechaniczne lub opalenie (aż do „gołego” drewna). *Prace dotyczą zewnętrznej strony stolarki okiennej;*
3. Wykonać szpachlowanie nierówności przy zastosowaniu szpachli do drewna, w kolorze jak najbardziej zbliżonym do koloru oczyszczonego drewna. *Prace dotyczą zewnętrznej strony stolarki okiennej;*
4. Następnie ramy i skrzydła okienne zagruntować gruntem akrylowym np. Sigma Torno Primer (lub innym o podobnych parametrach) i pokryć dwukrotnie emalią akrylową (pod kolor) np. Sigma Torno Aqua Satin (lub inną o podobnych parametrach). *Prace dotyczą zewnętrznej strony stolarki okiennej.*
